車両情報				
車名	初年度登録	型式	形状	車台番号
三菱ふそう	平成27年12月	TKG-FK71F	アルミウイング	FK71F-587036
走行	馬力	シフト	ブレーキ	ボディ内寸
719,943km	240PS/177KW	M/T 6速	エア	長: 6,290 mm 幅: 2,380 mm 高: 2,320 mm 門高: 2,220 mm

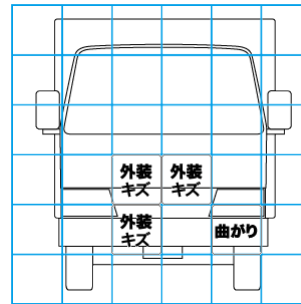
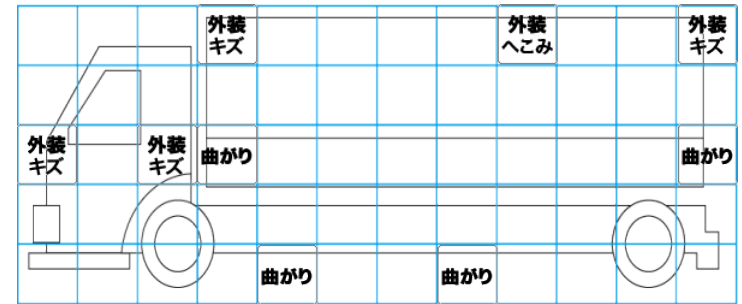
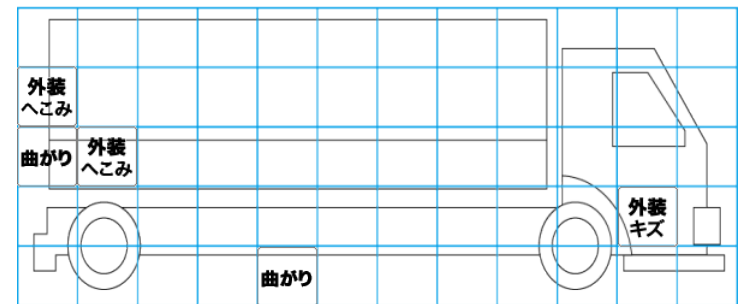
外装状態			
キャブコーション	フレーム番号	フレームのさび	飛石
有	確認済	無	飛石有(リペア可)

【外装】					【ボデー内】					
外装キズ	外装へこみ	うき	曲がり	サビ	補修跡	割れ	庫内キズ	庫内へこみ	庫内穴あき	床汚れ
