車両情報				
車名	初年度登録	型式	形状	車台番号
いすゞ	平成29年1月	TPG-NJR85A	平ボディ	NJR85-7058969
走行	馬力	シフト	ブレーキ	ボディ内寸
68,301km	150PS/110KW	A/T スムーサー	ハキューム	長: 3,030 mm 幅: 1,610 mm 高: 380 mm 門高: mm

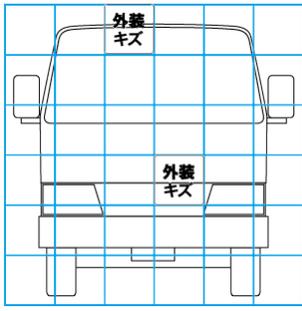
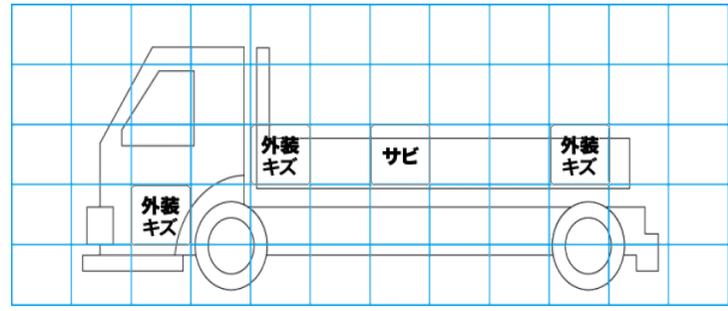
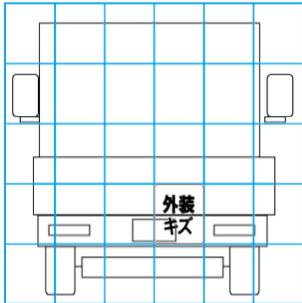
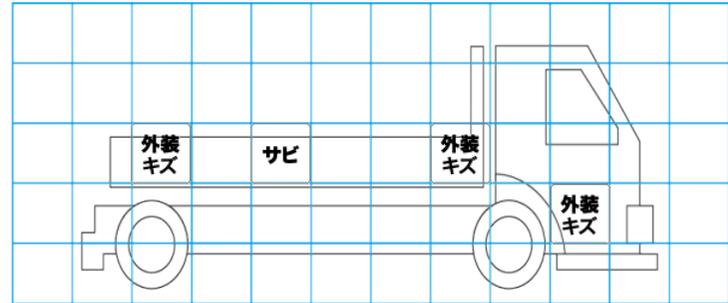
特記事項 キャブ内キズ・汚れ。
エンジンキー2本。
記録簿 有 (H30/3~R5/10)

上物仕様			
上物名	メーカー	型式「製造番号」	年式
平ボディ	完成品		平成28年
【備考】 リヤ左フェンダー割れ			
パワーゲートアーム式	新明和工業	RA06-1171 「S71105769」	平成28年11月
【備考】 PG寸法: 全長1165mm、全幅1420mm、有効長905mm、有効幅1300mm、最大荷重600kg			
【備考】

外装状態			
キャブコーション	フレーム番号	フレームのさび	飛石
有	確認済	無	点傷有

【外装】					【ボデー内】					
外装キズ	外装へこみ	うき	曲がり	サビ	補修跡	割れ	庫内キズ	庫内へこみ	庫内穴あき	床汚れ
