車両情報				
車名	初年度登録	型式	形状	車台番号
いすゞ	平成29年1月	TPG-NLR85AR	平ボディ	NLR85-7027533
走行	馬力	シフト	ブレーキ	ボディ内寸
45.663km	150PS/110KW	A/T スムーサー	ハキューム	長: 4,330 mm 幅: 1,800 mm 高: 380 mm 門高: mm

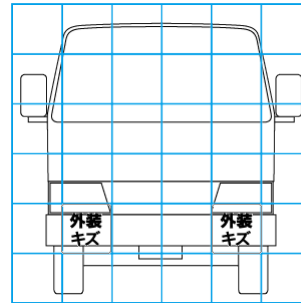
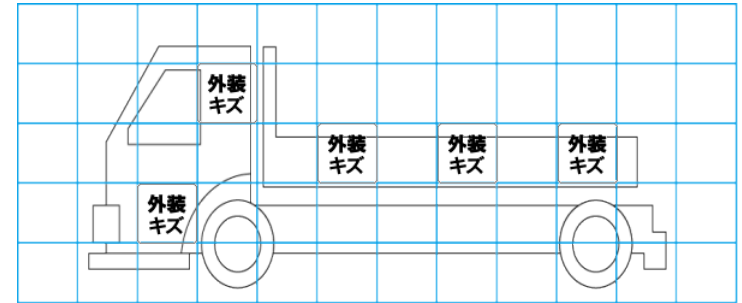
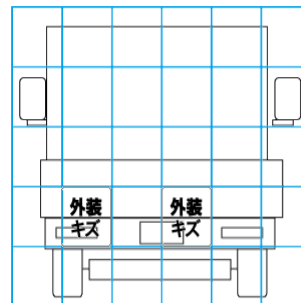
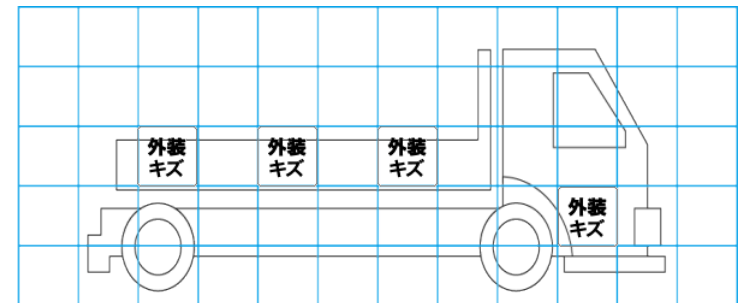
外装状態			
キャブコーション	フレーム番号	フレームのさび	飛石
有	確認済	小	点傷有

上物仕様			
上物名	メーカー	型式「製造番号」	年式
平ボディ	完成車		
【備考】床割れ（腐食）。前立て内板割れ。			
【備考】			
【備考】

【外装】					【ボデー内】					
外装キズ	外装へこみ	うき	曲がり	サビ	補修跡	割れ	庫内キズ	庫内へこみ	庫内穴あき	床汚れ
