車両情報				
車名	初年度登録	型式	形状	車台番号
日野	平成29年1月	TKG-XZU710M	平ボディ	XZU710-0021414
走行	馬力	シフト	ブレーキ	ボディ内寸
76.295km	136PS/100KW	A/T	ハキューム	長: 4,320 mm 幅: 2,080 mm 高: 370 mm 門高: mm

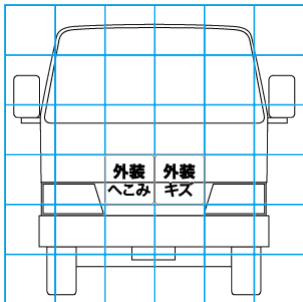
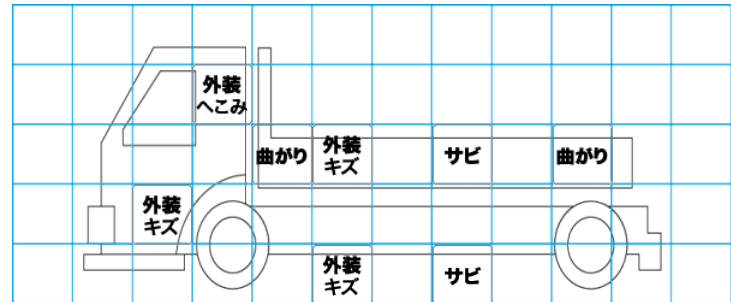
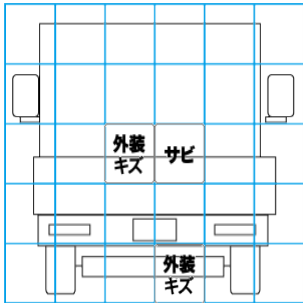
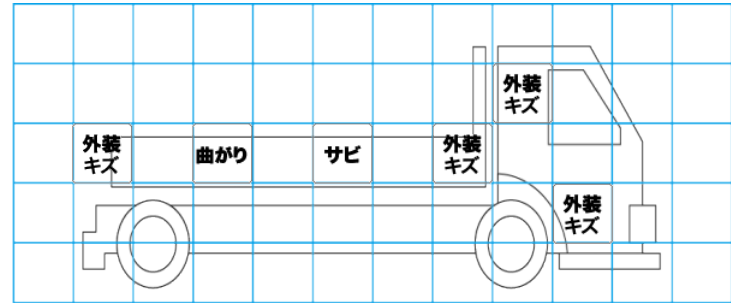
外装状態			
キャブコーション	フレーム番号	フレームのさび	飛石
有	確認済	無	点傷有

特記事項 キャブ内、キズ、汚れ。左ドアパネル交換済・補修跡有。ルーフ傷・凹み。キャブバック傷・凹み。アイドリングストップ付き。エンジンキー1本（スペア無）。
記録簿 有（H29/5~R5/10）

上物仕様			
上物名	メーカー	型式「製造番号」	年式
平ボディ			
【備考】 左煽り外側パネル外れ、内張りの割れ。リヤ煽り内張りの割れ。左前プロテクター傷・曲がり。			
【備考】			
【備考】

【外装】					【ボデー内】					
外装キズ	外装へこみ	うき	曲がり	サビ	補修跡	割れ	庫内キズ	庫内へこみ	庫内穴あき	床汚れ
