車両情報				
車名	初年度登録	型式	形状	車台番号
三菱ふそう	平成30年8月	2PG-FU74HZ	アルミウイング	FU74HZ-500162
走行	馬力	シフト	ブレーキ	ボディ内寸
561,143km	394PS/290KW	A/T シフトパイロット 12速	エア	長: 9,630 mm 幅: 2,410 mm 高: 2,440 mm 門高: 2,360 mm

上物仕様			
上物名	メーカー	型式「製造番号」	年式
アルミウイング	日本トレクス	「17W-06506」	平成29年8月

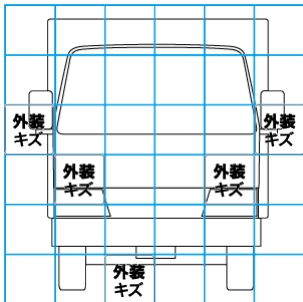
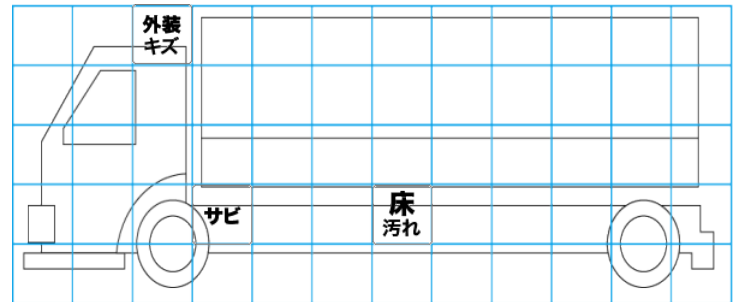
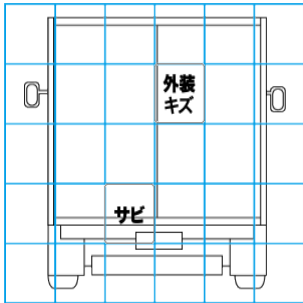
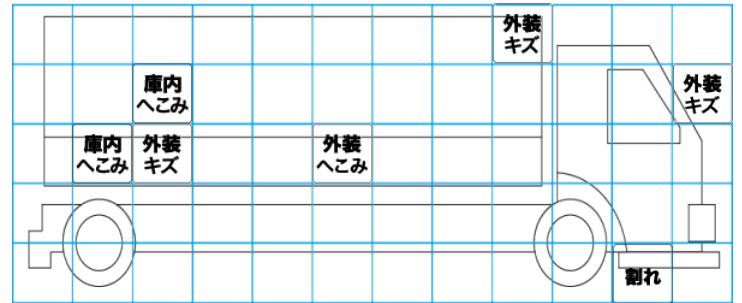
外装状態			
キャブコーション	フレーム番号	フレームのさび	飛石
有	確認済	無	点傷有

- 【外装】
- 外装キズ
 - 外装へこみ
 - うき
 - 曲がり
 - サビ
 - 補修跡
 - 割れ
- 【ボデー内】
- 庫内キズ
 - 庫内へこみ
 - 庫内穴あき
 - 床汚れ
