車両情報				
車名	初年度登録	型式	形状	車台番号
UDトラックス	令和 2年6月	2PG-CG5CA	冷凍パン	JNCMB02G2LU052159
走行	馬力	シフト	ブレーキ	ボディ内寸
138,106km	390PS/287KW	A/T	エア	長: 9,410 mm 幅: 2,290 mm 高: 2,430 mm 門高: 2,410 mm

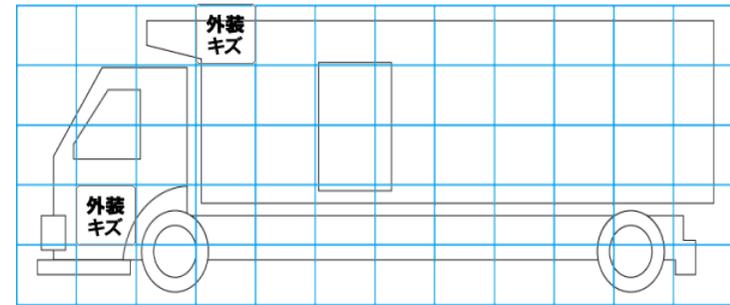
【外装】

外装状態			
キャブコーション	フレーム番号	フレームのさび	飛石
有	確認済	無	点傷有

外装キズ	外装へこみ	うき	曲がり	サビ	補修跡	割れ	庫内キズ	庫内へこみ	庫内穴あき	床汚れ
------	-------	----	-----	----	-----	----	------	-------	-------	-----
