車両情報				
車名	初年度登録	型式	形状	車台番号
UDトラックス	令和 1年6月	2PG-CD5CA	アルミウイング	JNCMB02C0JU036696
走行	馬力	シフト	ブレーキ	ボディ内寸
198,813km	390PS/287KW	A/T エスコット	エア	長: 9,640 mm 幅: 2,400 mm 高: 2,430 mm 門高: 2,360 mm

上物仕様			
上物名	メーカー	型式「製造番号」	年式
アルミウイング	日本フルハーフ	DKL 「W9DR216」	令和 1年

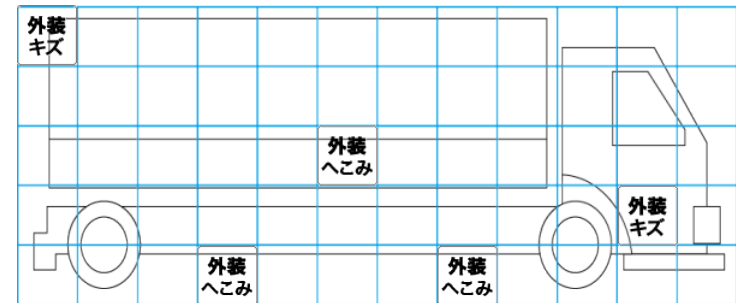
外装状態			
キャブコーション	フレーム番号	フレームのさび	飛石
有	確認済	無	点傷有

特記事項 キャブ内キズ・汚れ。リヤバンパー右エンドキャップ割れ。
 エンジンキー2本、ボデーキー3本、キーレスリモコン1個。
記録簿 有 (R1/12~R6/6)

【備考】 ラッシングレール2段、ジョロダーレール4例、鳥居形引き出しフック9対。庫内灯4ヶ、床キズあり、右アオリ凹み穴あき、左右サイドバンパー曲がり。

【外装】					【ボデー内】					
外装キズ	外装へこみ	うき	曲がり	サビ	補修跡	割れ	庫内キズ	庫内へこみ	庫内穴あき	床汚れ
