車両情報				
車名	初年度登録	型式	形状	車台番号
日野	令和 4年9月	2PG-FD2ABG	アルミウイング	FD2AB-129966-A
走行	馬力	シフト	ブレーキ	ボディ内寸
125,104km	240PS/177KW	M/T 6速	エア	長: 6,270 mm 幅: 2,400 mm 高: 2,420 mm 門高: 2,330 mm

特記事項 エンジンキー3本、ボデーキー2本、Frバンパー左側損傷有

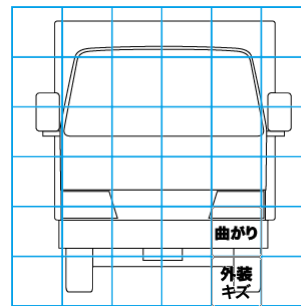
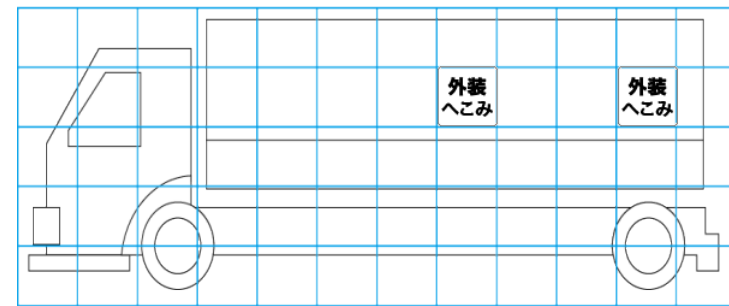
【外装】

外装状態			
キャブコーション	フレーム番号	フレームのさび	飛石
有	確認済	無	点傷有

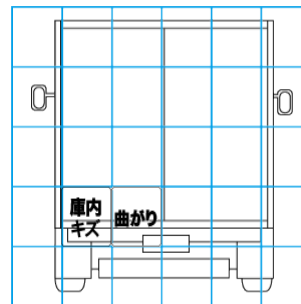
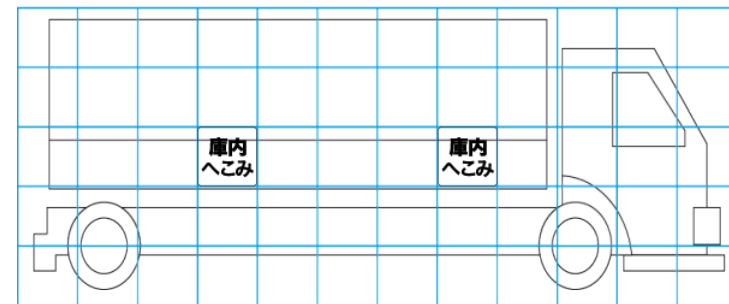
【ボデー内】

上物仕様			
上物名	メーカー	型式「製造番号」	年式
アルミウイング	トランテックス	「W005J30」	令和 4年9月
【備考】 ラッシングレール2段、LED庫内灯3ヶ、引出しフック5対、庫内床キズ有、庫内煽りキズ・凹み有、観音扉下部曲り有。			
パワーゲート/格納ゲート	トランテックス	TRAK10-6495D 「S2206007190」	令和 4年6月
【備考】 最大昇降質量1,000kg、全幅2,440mm、有効幅2,310mm、全長1,550mm、キャストスタッパー迄1,440mm、庫内リモコン・ラジコン付き。
