車両情報				
車名	初年度登録	型式	形状	車台番号
三菱ふそう	令和 5年6月	2PG-FS74HZ	アルミウイング	FS74HZ-545233
走行	馬力	シフト	ブレーキ	ボディ内寸
55,317km	394PS/290KW	A/T シフトパイロット	エア	長: 9,600 mm 幅: 2,410 mm 高: 2,640 mm 門高: 2,580 mm

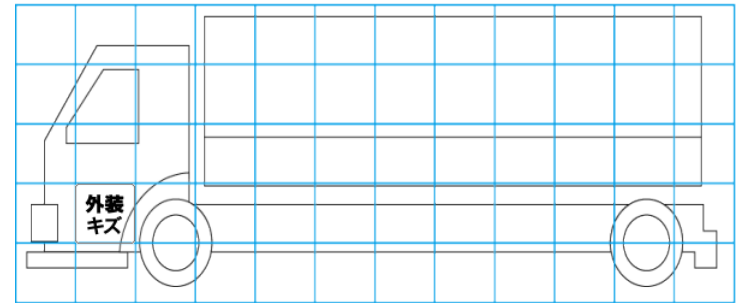
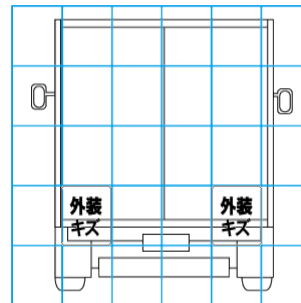
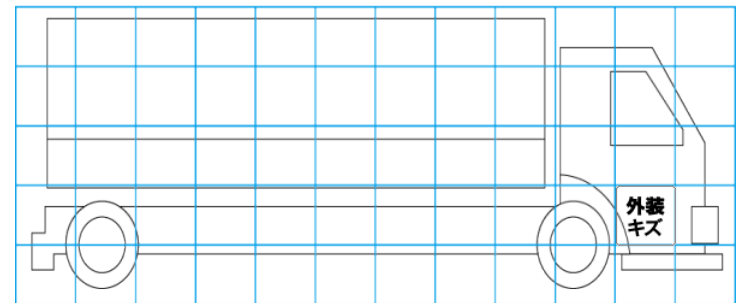
外装状態			
キャブコーション	フレーム番号	フレームのさび	飛石
有	確認済	無	点傷有

特記事項 キャブ内キズ・汚れ。左右ドア灰皿欠品。テールランプ左右レンズひび。アイドリングストップ付。
スマートキー2個、ポデーキー3本。
記録簿 有 (R5/9、R6/9)

【外装】					【ポデー内】					
外装キズ	外装へこみ	うき	曲がり	サビ	補修跡	割れ	庫内キズ	庫内へこみ	庫内穴あき	床汚れ
