車両情報				
車名	初年度登録	型式	形状	車台番号
日野	平成29年3月	QPG-FW1EXEG	冷凍バン	FW1EXE-19591
走行	馬力	シフト	ブレーキ	ボディ内寸
529,522km	380PS/279KW	M/T 7速	エア	長: 9,350 mm 幅: 2,280 mm 高: 2,440 mm 門高: 2,410 mm

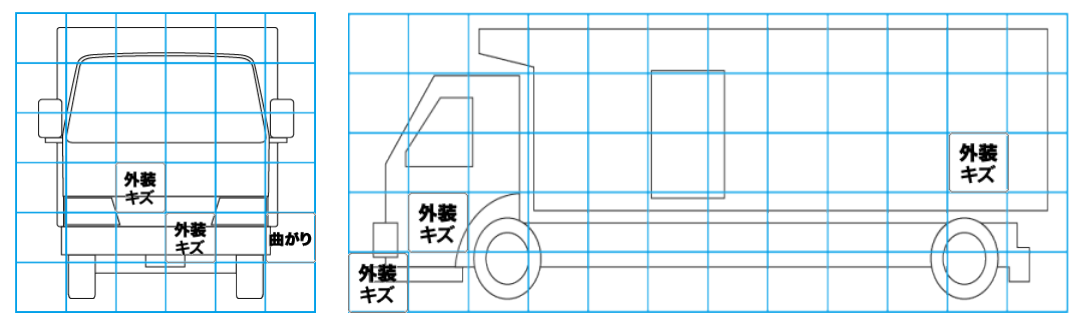
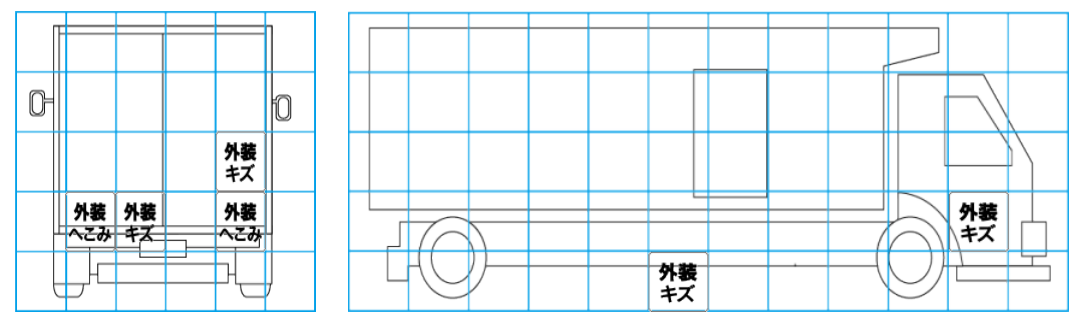
外装状態			
キャブコーション	フレーム番号	フレームのさび	飛石
有	確認済	無	点傷有

特記事項 キャブ内キズ・汚れ。インパネポケット欠品。フロントバンパー左コーナーカバー欠品、曲り。エンジンキー2本・ボデーキー3本・燃料タンクキー2本・尿素タンクキー1本。
記録簿 有 (R3/6、R5/9~R6/9)

【外装】					【ボデー内】					
外装キズ	外装へこみ	うき	曲がり	サビ	補修跡	割れ	庫内キズ	庫内へこみ	庫内穴あき	床汚れ
