車両情報				
車名	初年度登録	型式	形状	車台番号
UDトラックス	平成28年11月	GKG-CG5ZA	アルミウイング	JNCMM90G3HU013752
走行	馬力	シフト	ブレーキ	ボディ内寸
496,569km	410PS/302KW	M/T H/L 6速	エア-	長: 9,600 mm 幅: 2,410 mm 高: 2,620 mm 門高: 2,540 mm

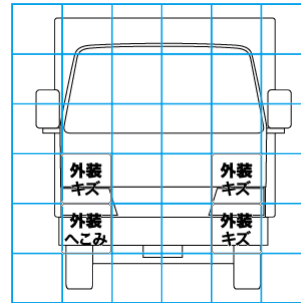
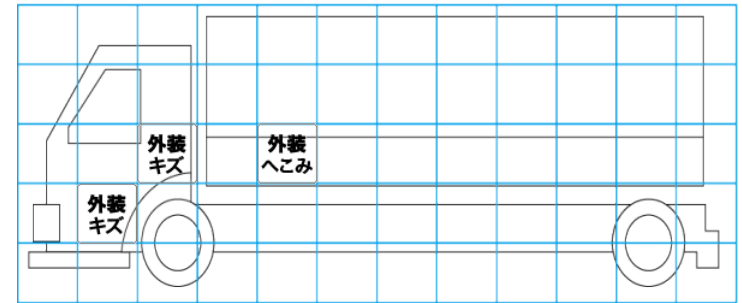
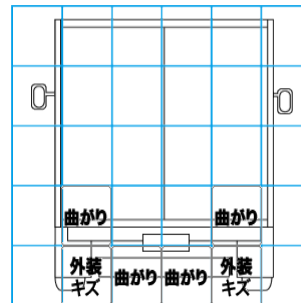
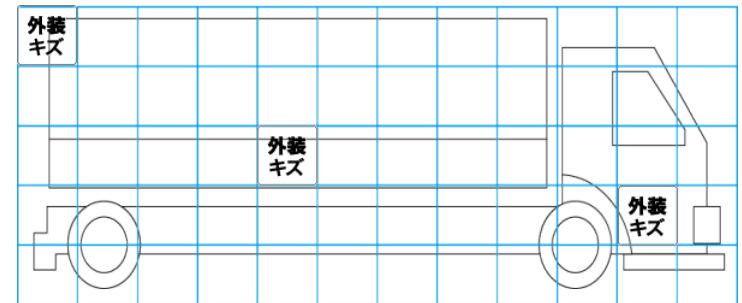
外装状態			
キャブコーション	フレーム番号	フレームのさび	飛石
有	確認済	無	点傷有

特記事項 キャブ内キズ・汚れ。インパネポケット欠品。リヤステップ曲がり
 車線逸脱装置ONにならない (OFFのまま、スイッチ押しでもONにならない)。
 エンジンキー3本、ボデーキー3本、燃料タンクキー2本、尿素タンクキー2本、キーレスリモコン1個。

【外装】					【ボデー内】					
外装キズ	外装へこみ	うき	曲がり	サビ	補修跡	割れ	庫内キズ	庫内へこみ	庫内穴あき	床汚れ
