車両情報				
車名	初年度登録	型式	形状	車台番号
いすゞ	平成29年10月	TPG-NPR85AR	平ボディ	NPR85-7071165
走行	馬力	シフト	ブレーキ	ボディ内寸
68,791km	150PS/110KW	A/T スムーサー	ハキューム	長: 4,360 mm 幅: 2,080 mm 高: 360 mm 門高: mm

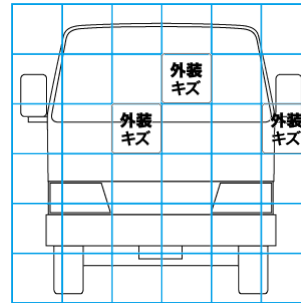
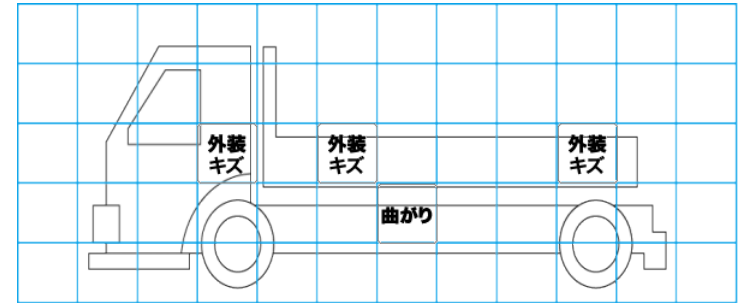
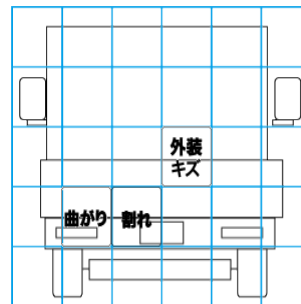
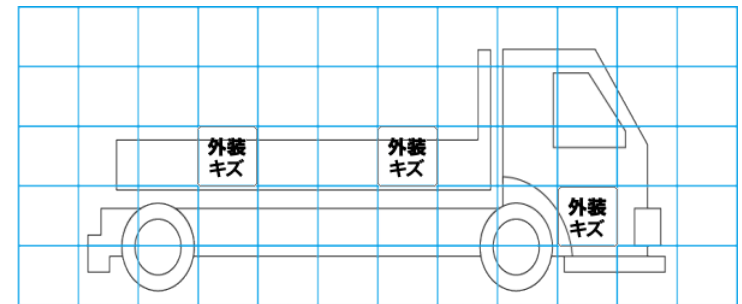
外装状態			
キャブコーション	フレーム番号	フレームのさび	飛石
有	確認済	小	飛石有(リペア不可)

【外装】					【ボデー内】					
外装キズ	外装へこみ	うき	曲がり	サビ	補修跡	割れ	庫内キズ	庫内へこみ	庫内穴あき	床汚れ
