車両情報				
車名	初年度登録	型式	形状	車台番号
日野	平成29年10月	TKG-XZU605M	Wキャブ平	XZU605-0018735
走行	馬力	シフト	ブレーキ	ボディ内寸
66.405km	136PS/100KW	M/T 5速	ハキューム	長: 2,070 mm 幅: 1,600 mm 高: 370 mm 門高: mm

特記事項 キャブ内キズ・汚れ。左リヤショック油漏れ。
エンジンキー1本。

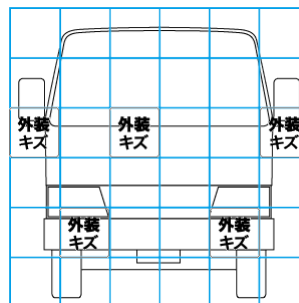
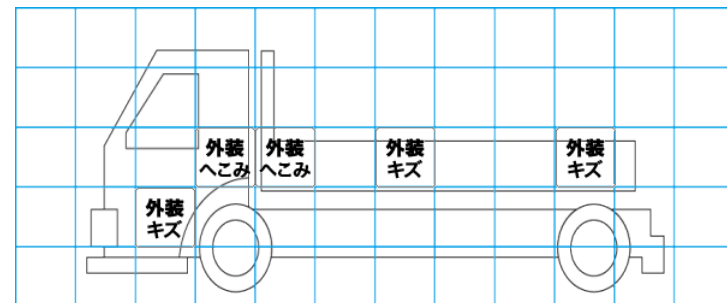
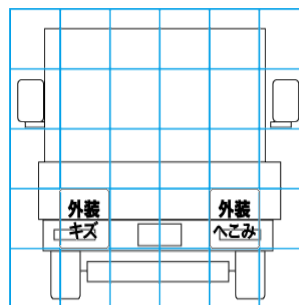
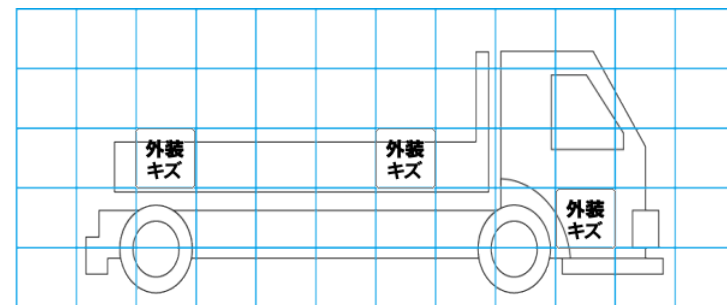
外装状態			
キャブコーション	フレーム番号	フレームのさび	飛石
有	確認済	無	点傷有

外装キズ	外装へこみ	うき	曲がり	サビ	補修跡	割れ	庫内キズ	庫内へこみ	庫内穴あき	床汚れ
------	-------	----	-----	----	-----	----	------	-------	-------	-----
