車両情報				
車名	初年度登録	型式	形状	車台番号
いすゞ	平成24年11月	TKG-FRR90S2	アルミウイング	FRR90-7041425
走行	馬力	シフト	ブレーキ	ボディ内寸
350,330km	210PS/154KW	M/T 6速	エア	長: 6,240 mm 幅: 2,410 mm 高: 2,390 mm 門高: 2,290 mm

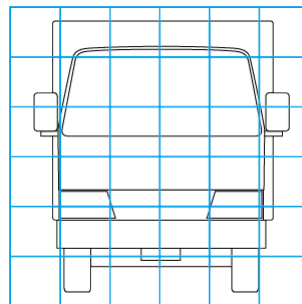
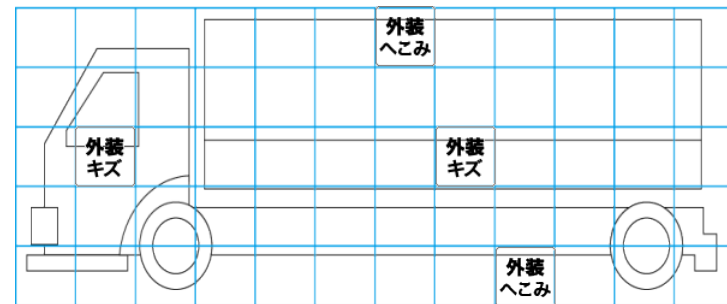
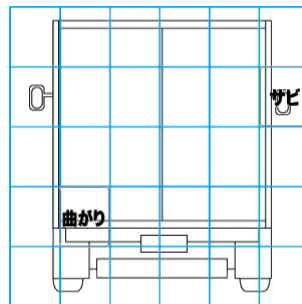
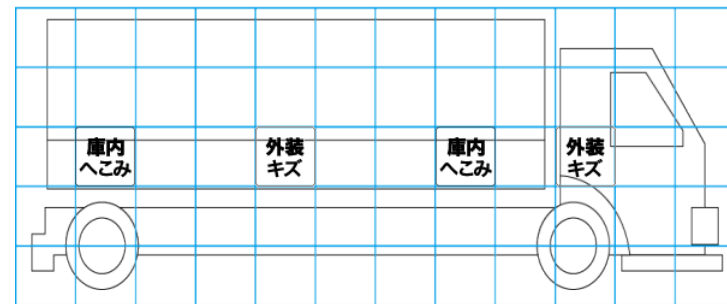
外装状態			
キャブコーション	フレーム番号	フレームのさび	飛石
有	確認済	無	点傷有

上物仕様			
上物名	メーカー	型式「製造番号」	年式
アルミウイング	日本フルハーフ	DMS 「WGDM07」	平成24年11月
【備考】 ラッシングレール2段、庫内灯3ケ、引出しフック5対、庫内床汚れ・キズ、内張りキズ・凹み有。			
【備考】			
【備考】

【外装】					【ボデー内】					
外装キズ	外装へこみ	うき	曲がり	サビ	補修跡	割れ	庫内キズ	庫内へこみ	庫内穴あき	床汚れ
