| 車両情報 | | | | |
| いすゞ | 平成30年9月 | 2RG-FRR90S1 | ドライバン | FRR90-7132779 |

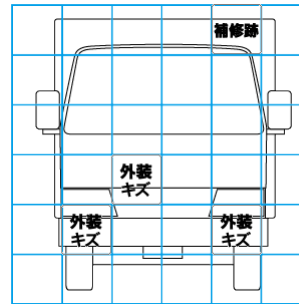
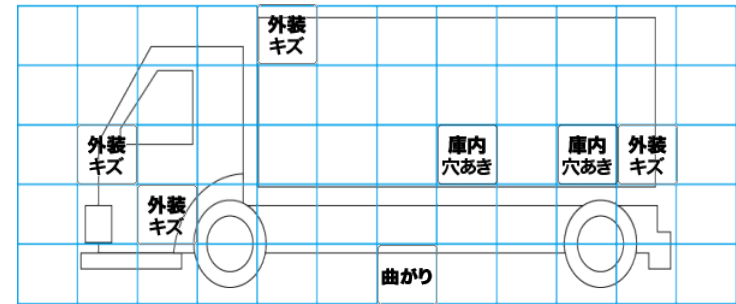
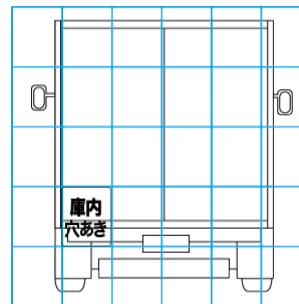
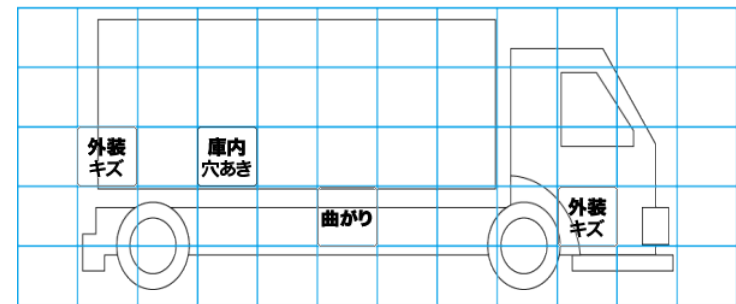
| 外装状態 | | | |

| 外装状態 | | | |
|---|---|---|---|
| キャブコーション | フレーム番号 | フレームのさび | 飛石 |
| 有 | 確認済 | 小 | 点傷有 |

| 【外装】 | | | | | 【ボデー内】 | | | | | |
| 外装キズ | 外装へこみ | うき | 曲がり | サビ | 補修跡 | 割れ | 庫内キズ | 庫内へこみ | 庫内穴あき | 床汚れ |
