**リ**」」 GROUP **車両チェックシート** 管理番号: 1236130

_						
	車両情報										
車名		初年度登録		型式		形状		車台番号			
	いすゞ	平成25年5月	G	NKG-CYJ77A		アルミ平		CYJ7	77A-7006540		
	走行	馬力		シフト		ブレーキ			ボディ内寸		
	885,119km	380PS/279KW	セミA/	T スムーサー 1	2速	エアー		長: 9,400 高: 680	mm 幅: 2,400 mm 門高:	mm mm	
(	③:良好 〇:通常	常走行問題なし △	:要修理	/:装備	無し	※あくまでも当	計判	断基準による	ものです

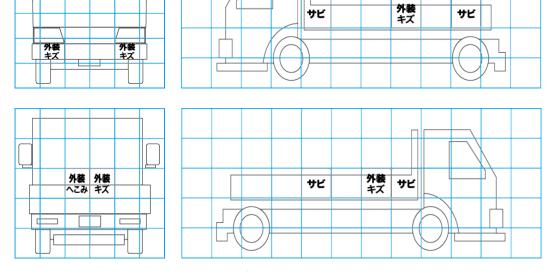
外装状態									
キャブコーション	フレーム番号	フレームのさび	飛石						
有	確認済	IJ\	点傷有

サビ

【外装】 【ボデー内】 **床** 汚れ 外装 キズ へこみ **庫内** キズ 庫内へこみ **庫内** 穴あき うき 曲がり サビ 補修跡 割れ
