車両情報				
車名	初年度登録	型式	形状	車台番号
三菱ふそう	平成30年11月	2PG-FU74HZ	冷凍ウイング	FU74HZ-501679
走行	馬力	シフト	ブレーキ	ボディ内寸
553,036km	394PS/290KW	A/T シフトパイロット 12速	エア	長: 9,400 mm 幅: 2,360 mm 高: 2,330 mm 門高: 2,280 mm

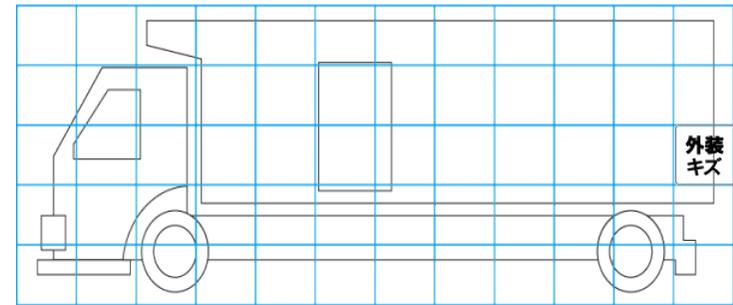
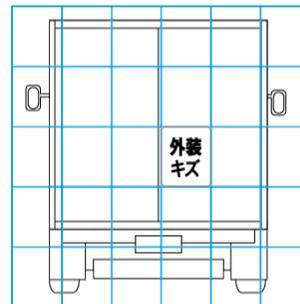
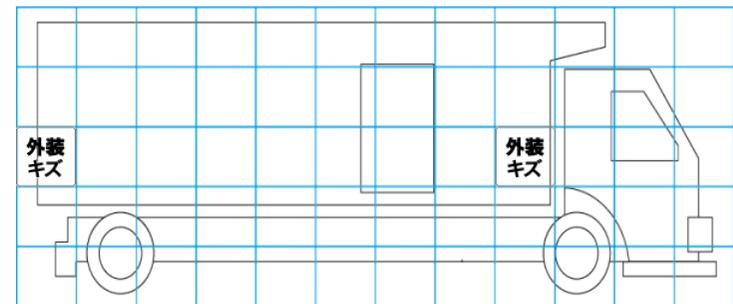
外装状態			
キャブコーション	フレーム番号	フレームのさび	飛石
有	確認済	無	飛石有(リペア 不可)

外装キズ	外装へこみ	うき	曲がり	サビ	補修跡	割れ	庫内キズ	庫内へこみ	庫内穴あき	床汚れ
------	-------	----	-----	----	-----	----	------	-------	-------	-----
