車両情報				
車名	初年度登録	型式	形状	車台番号
いすゞ	令和 1年11月	2PG-CYL77C	アルミウイング	CYL77C-7003205
走行	馬力	シフト	ブレーキ	ボディ内寸
653,574km	380PS/279KW	M/T 7速	エア	長: 9,680 mm 幅: 2,400 mm 高: 2,500 mm 門高: 2,425 mm

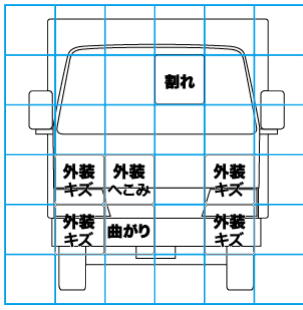
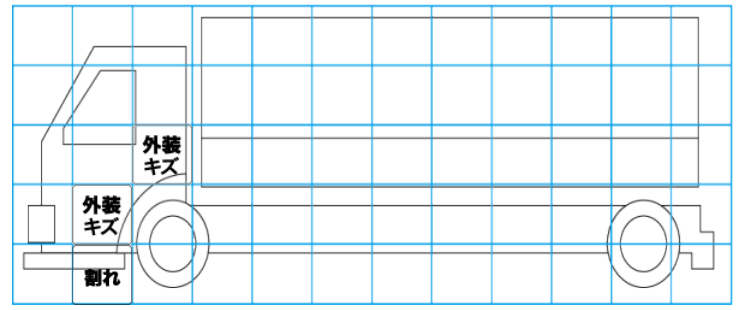
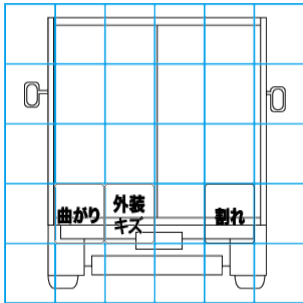
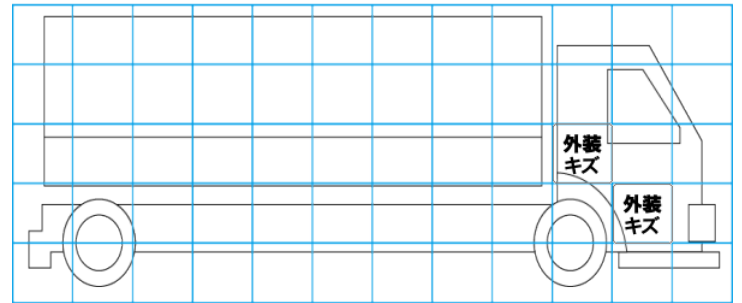
外装状態			
キャブコーション	フレーム番号	フレームのさび	飛石
有	確認済	小	飛石有(リペア可)

【外装】					【ボデー内】					
外装キズ	外装へこみ	うき	曲がり	サビ	補修跡	割れ	庫内キズ	庫内へこみ	庫内穴あき	床汚れ
