車両情報				
車名	初年度登録	型式	形状	車台番号
日野	平成21年3月	BDG-XZU304E	高所作業車	XZU304-1009042
走行	馬力	シフト	ブレーキ	ボディ内寸
78,001km	136PS/100KW	M/T 5速	ハキューム	長: mm 幅: mm 高: mm 門高: mm

上物仕様			
上物名	メーカー	型式「製造番号」	年式
高所作業車	アイチ	SS12A 「726895」	平成21年2月
【備考】 3段式伸縮ブーム 作業床高さ11.9m 作業床積載荷重200kg アワメーター6767.8h			
【備考】			
【備考】

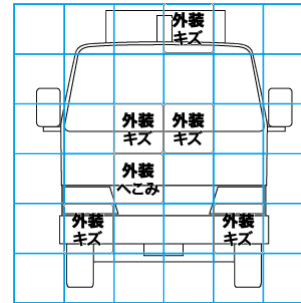
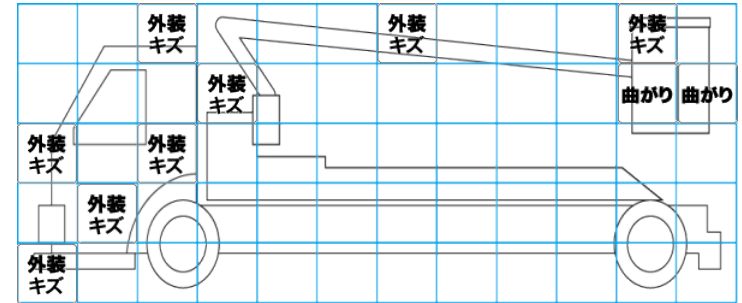
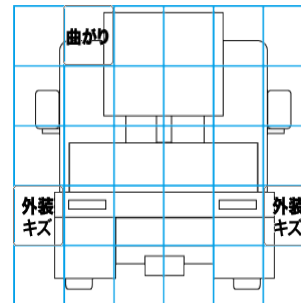
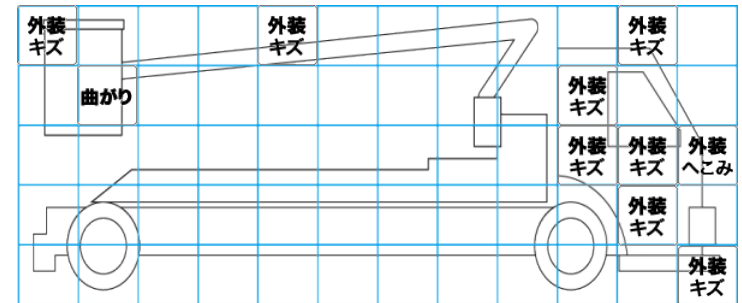
外装状態			
キャブコーション	フレーム番号	フレームのさび	飛石
有	確認済	小	点傷有

【外装】				【ボデー内】									
外装キズ	外装へこみ	うき	曲がり	サビ	補修跡	割れ	庫内キズ	庫内へこみ	庫内穴あき	床汚れ
