車両情報				
車名	初年度登録	型式	形状	車台番号
日野	令和 2年7月	2KG-FC2ABG	冷凍パン	FC2AB-121367
走行	馬力	シフト	ブレーキ	ボディ内寸
431,350km	240PS/177KW	M/T 6速	エア	長: 6,350 mm 幅: 2,290 mm 高: 2,240 mm 門高: 2,160 mm

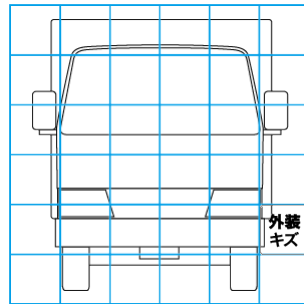
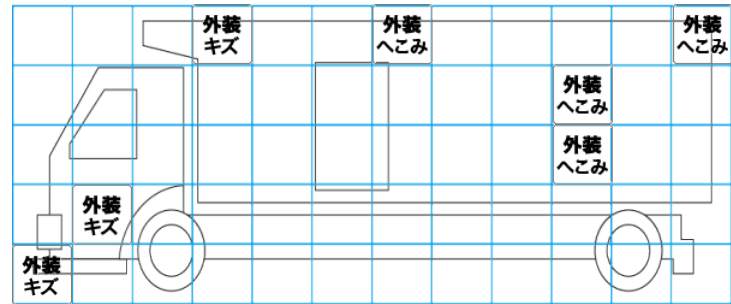
【外装】

外装状態			
キャブコーション	フレーム番号	フレームのさび	飛石
有	確認済	小	飛石有(リペア可)

外装キズ	外装へこみ	うき	曲がり	サビ	補修跡	割れ	庫内キズ	庫内へこみ	庫内穴あき	床汚れ
------	-------	----	-----	----	-----	----	------	-------	-------	-----
