車両情報				
車名	初年度登録	型式	形状	車台番号
日野	平成26年12月	QPG-FR1EXEG	アルミ平	FR1EXE-11177
走行	馬力	シフト	ブレーキ	ボディ内寸
882,356km	380PS/279KW	M/T 7速	エア	長: 9,510 mm 幅: 2,400 mm 高: 700 mm 門高: mm

◎: 良好 ○: 通常走行問題なし △: 要修理 /: 装備無し ※あくまでも当社判断基準によるものです

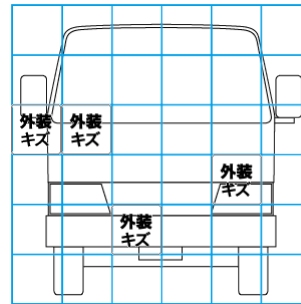
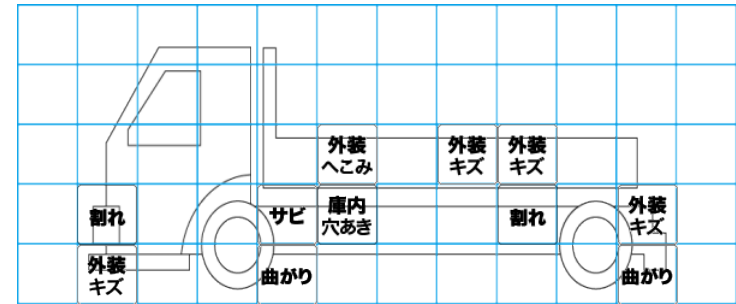
【外装】

外装状態			
キャブコーション	フレーム番号	フレームのさび	飛石
有	確認済	小	点傷有

外装キズ	外装ヘコみ	うき	曲がり	サビ	補修跡	割れ	庫内キズ	庫内ヘコみ	庫内穴あき	床汚れ
------	-------	----	-----	----	-----	----	------	-------	-------	-----

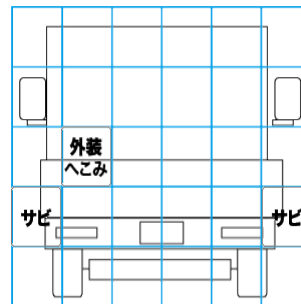
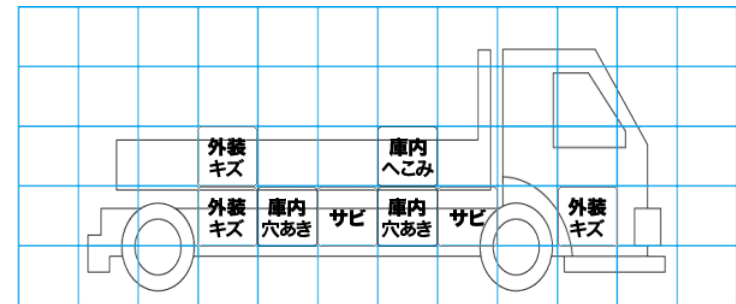
【ボデー内】

上物仕様			
上物名	メーカー	型式「製造番号」	年式
アルミ平	喜多村製作所		
【備考】コーション無し、5方開、セイコーラック、作業灯2ケ、シート載せ、樹脂工具箱2ケ、左右貫通工具箱1ケ(曲り有)、スタンション穴25ケ、床フック11対、前立てフック2ケ、前掛けU字フック4ケ、床汚れ・キズ有、床腐食・穴開き箇所有、根太錆有。			
【備考】			
【備考】
