車両情報				
車名	初年度登録	型式	形状	車台番号
日野	平成29年1月	TKG-XZU650M	クレーン付平	XZU650-0009022
走行	馬力	シフト	ブレーキ	ボディ内寸
10,255km	136PS/100KW	A/T	ハキューム	長: 3,650 mm 幅: 1,800 mm 高: 380 mm 門高: mm

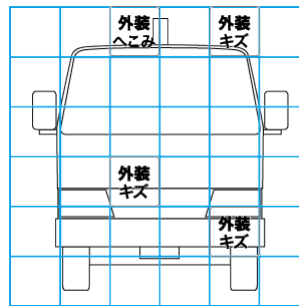
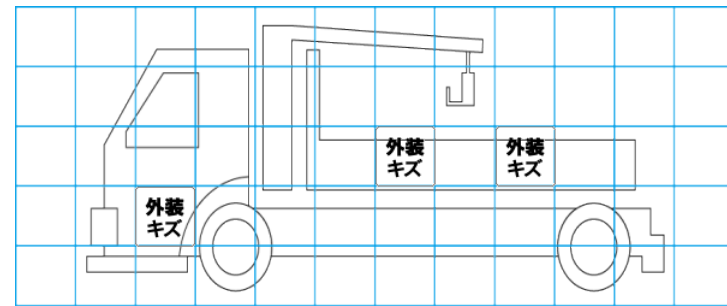
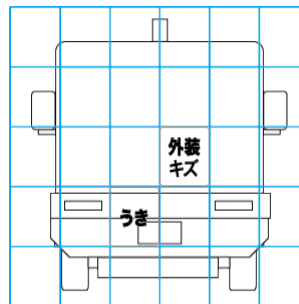
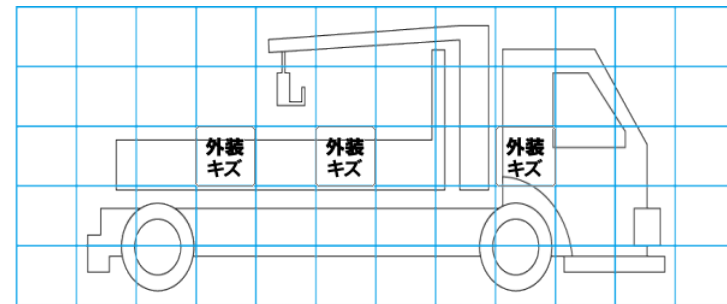
外装状態			
キャブコーション	フレーム番号	フレームのさび	飛石
有	確認済	無	点傷有

**特記事項** キャブ内、キズ、汚れ。キャブルーフ右側へこみ。ブレーキフルードインパネキャップはまらない。  
 アイドリングストップ付き。  
 エンジンキー1本（スベア無し）。  
**記録簿** 有（H31/1～R6/10）

上物仕様			
上物名	メーカー	型式「製造番号」	年式
平ボディ	不明		(不明)
【備考】アオリローブ穴2対。マルカンフック2対。右アオリ内張り割れ。リヤアオリ内張割れ。			
クレーン/クレーン	タダノ	TM-ZE264HRE 「LA8756」	平成29年1月
【備考】ブーム4段。2.63t。アウトリガー標準幅。フックイン。ラジコン付。			
【備考】

【外装】					【ボデー内】					
外装キズ	外装へこみ	うき	曲がり	サビ	補修跡	割れ	庫内キズ	庫内へこみ	庫内穴あき	床汚れ
