| 車両情報 | | | | |
| いすゞ | 平成30年12月 | 2RG-FRR90T2 | アルミウイング | FRR90-7134473 |

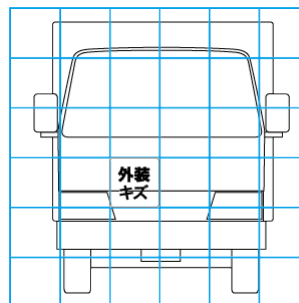
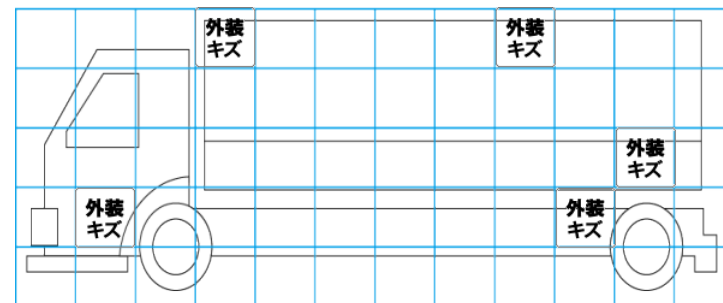
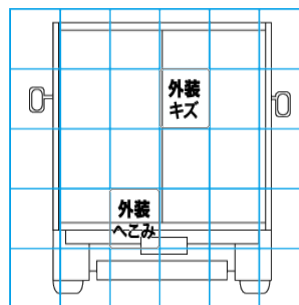
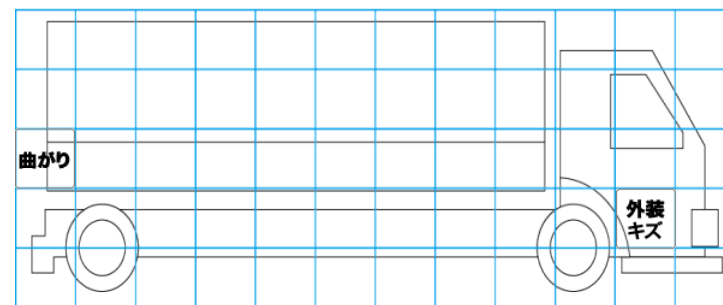
| 外装状態 | | | |

| 外装状態 | | | |
|---|---|---|---|
| キャブコーション | フレーム番号 | フレームのさび | 飛石 |
| 有 | 確認済 | 無 | 点傷有 |

| 【外装】 | | | | | 【ボデー内】 | | | | | |
| 外装キズ | 外装へこみ | うき | 曲がり | サビ | 補修跡 | 割れ | 庫内キズ | 庫内へこみ | 庫内穴あき | 床汚れ |
