車両情報				
車名	初年度登録	型式	形状	車台番号
いすゞ	平成24年1月	SKG-FRR90T2	アルミウイング	FRR90-7030288
走行	馬力	シフト	ブレーキ	ボディ内寸
437,155km	210PS/154KW	M/T 6速	エア	長: 6,460 mm 幅: 2,220 mm 高: 2,410 mm 門高: 2,330 mm

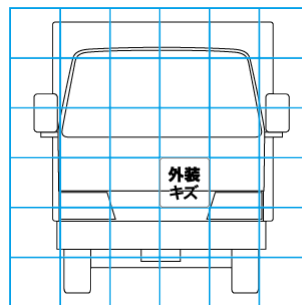
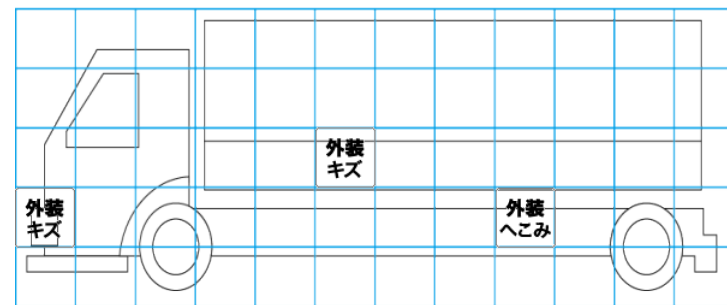
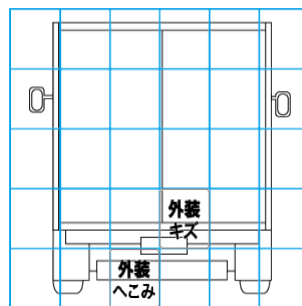
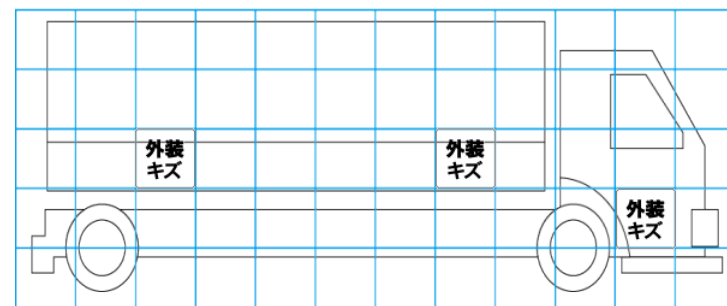
【外装】

特記事項 キャブ内キズ・汚れ。インパネポケット欠品。エアサスコントローラー配線ごと欠品。アイドリングストップ付き。エンジンキー1本。(スベアキー無し) キャブライン消し塗装あり。

上物仕様			
上物名	メーカー	型式「製造番号」	年式
アルミウイング	トランテックス	HFCKA-MJAAMH 「2KW7117」	平成24年
【備考】 ラッシングレール2段。鳥居型引き出しフック5対。前立て穴あき。リヤバンパーヘコミ。右観音扉ロックかたい、引っかかる。左観音扉ロック部割れ。リヤステップ欠品。看板跡あり。			
【備考】			
【備考】

外装状態			
キャブコーション	フレーム番号	フレームのさび	飛石
有	確認済	小	点傷有
