車両情報				
車名	初年度登録	型式	形状	車台番号
三菱ふそう	平成23年3月	LKG-FP54VDR	トラクタ	FP54VD-505066
走行	馬力	シフト	ブレーキ	ボディ内寸
462,551km	420PS/309KW	A/T イノマツ 12速	エア	長: mm 幅: mm 高: mm 門高: mm

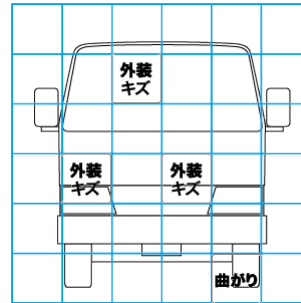
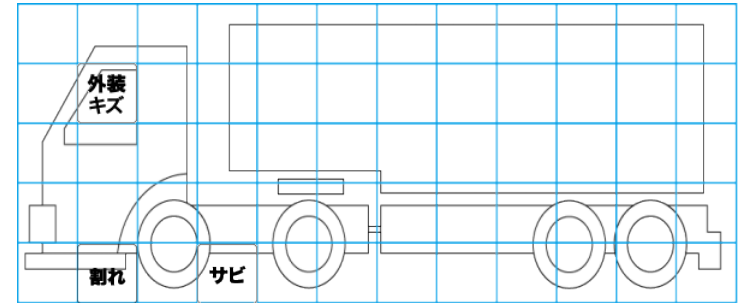
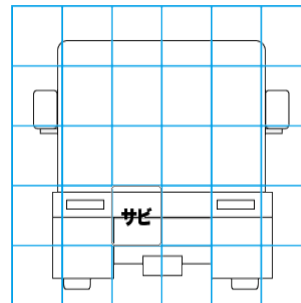
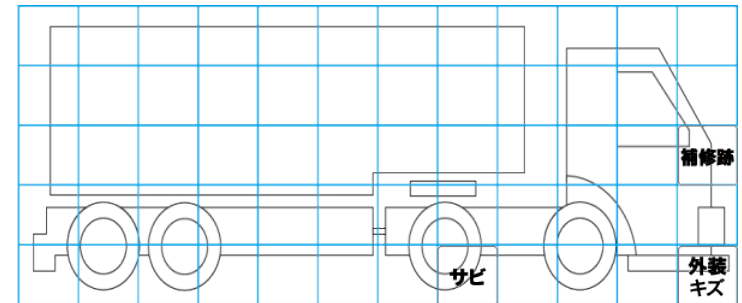
外装状態			
キャブコーション	フレーム番号	フレームのさび	飛石
有	確認済	小	飛石有(リペア可)

【外装】					【ボデー内】					
外装キズ	外装へこみ	うき	曲がり	サビ	補修跡	割れ	庫内キズ	庫内へこみ	庫内穴あき	床汚れ
