車両情報				
車名	初年度登録	型式	形状	車台番号
日野	平成27年8月	KQK-FW1EXEJ	セーフティローダー	FW1EXE-11187
走行	馬力	シフト	ブレーキ	ボディ内寸
386,913km	410PS/302KW	M/T 7速	エア	長: 9,240 mm 幅: 2,420 mm 高: 290 mm 門高: mm

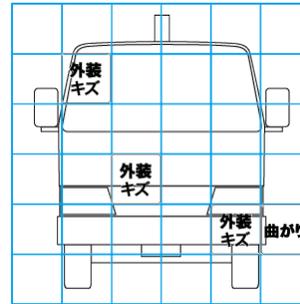
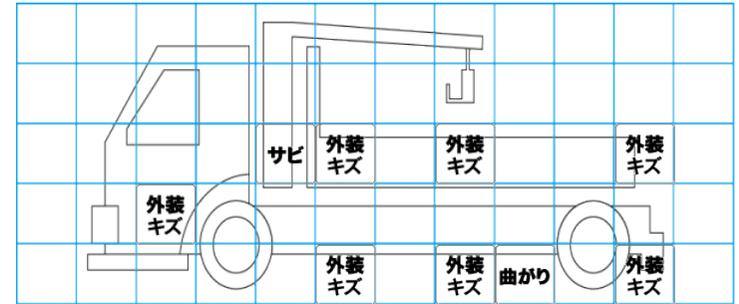
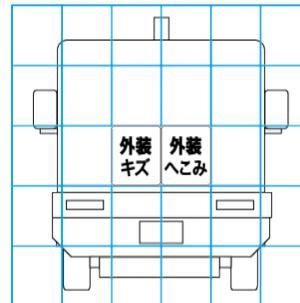
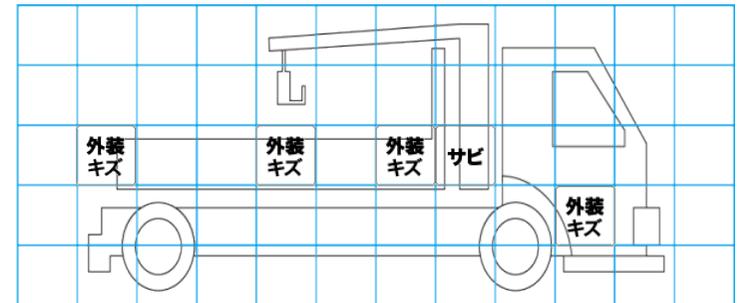
外装状態			
キャブコーション	フレーム番号	フレームのさび	飛石
有	確認済	小	飛石有(リペア可)

【外装】					【ボデー内】					
外装キズ	外装へこみ	うき	曲がり	サビ	補修跡	割れ	庫内キズ	庫内へこみ	庫内穴あき	床汚れ
