車両情報				
車名	初年度登録	型式	形状	車台番号
三菱ふそう	令和 3年2月	2PG-FEAVO	平ボディ	FEAVO-583576
走行	馬力	シフト	ブレーキ	ボディ内寸
44,407km	150PS/110KW	M/T 5速	ハキューム	長: 4,350 mm 幅: 1,780 mm 高: 380 mm 門高: mm

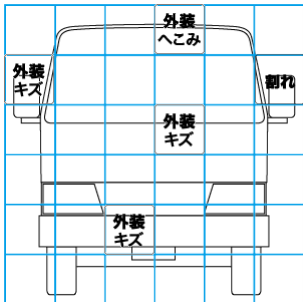
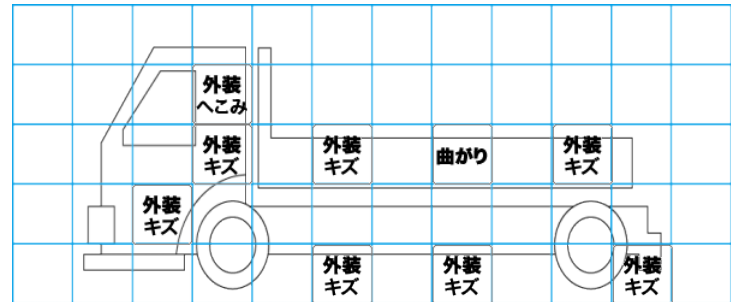
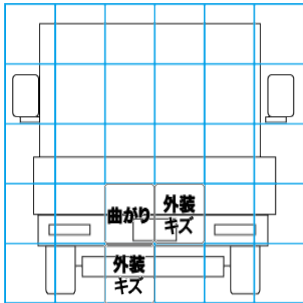
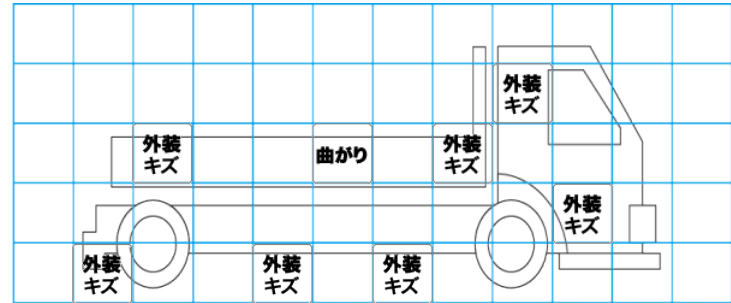
外装状態			
キャブコーション	フレーム番号	フレームのさび	飛石
有	確認済	無	点傷有

特記事項 キャブ内キズ、汚れ。キャブキズ、へこみ多数。
 ルーフへこみ。右窓ガラスベゼル欠品。
 エンジンキー2本。キーレスリモコン1ヶ（動作不良）。
記録簿 有 (R3/8~R6/8)

上物仕様			
上物名	メーカー	型式「製造番号」	年式
平ボディ	パブコ	5AE13739R	令和 3年2月
【備考】 煽り三方曲がり・内張り割れ・穴あき。床板前方割れ。			
【備考】			
【備考】
