車両情報				
車名	初年度登録	型式	形状	車台番号
UDトラックス	平成26年12月	QKG-CD5ZA	アルミウイング	CD5ZA-30272
走行	馬力	シフト		ブレーキ
607,538km	380PS/279KW	A/T	エスコット H/L 6速	エア
				ボディ内寸
				長: 9,640 mm 幅: 2,400 mm 高: 2,480 mm 門高: 2,400 mm

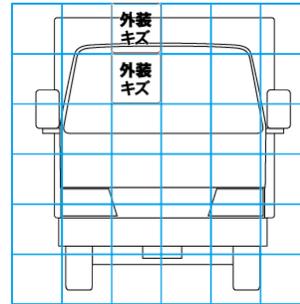
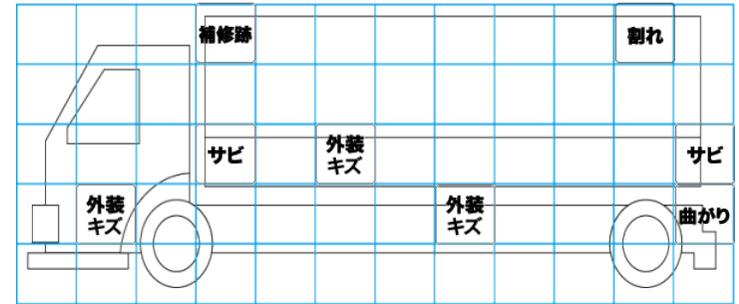
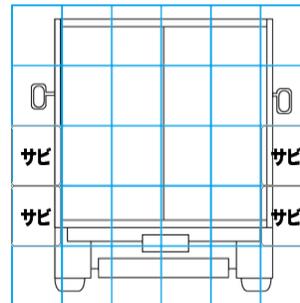
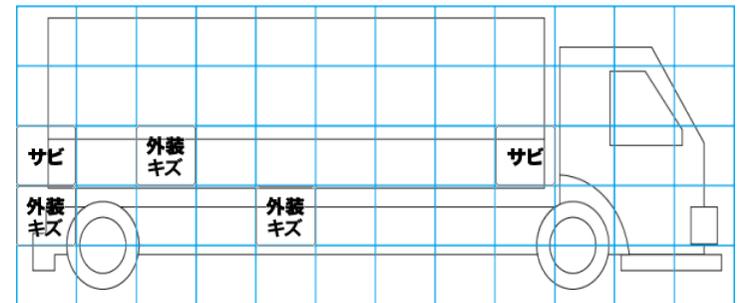
外装状態			
キャブコーション	フレーム番号	フレームのさび	飛石
有	確認済	無	飛石有(リペア可)

【外装】					【ボデー内】					
外装キズ	外装へこみ	うき	曲がり	サビ	補修跡	割れ	庫内キズ	庫内へこみ	庫内穴あき	床汚れ
