車両情報				
車名	初年度登録	型式	形状	車台番号
三菱ふそう	令和 1年12月	2KG-FK72FZ	平ボディ	FK72FZ-605071
走行	馬力	シフト	ブレーキ	ボディ内寸
209,344km	240PS/177KW	M/T 6速	エア	長: 6,700 mm 幅: 2,240 mm 高: 400 mm 門高:

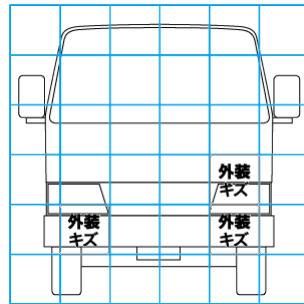
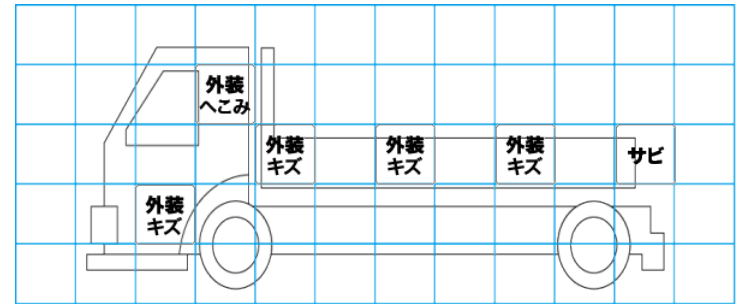
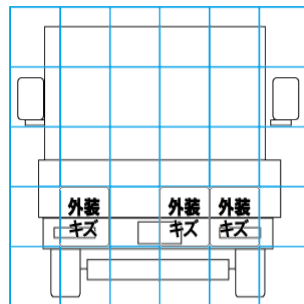
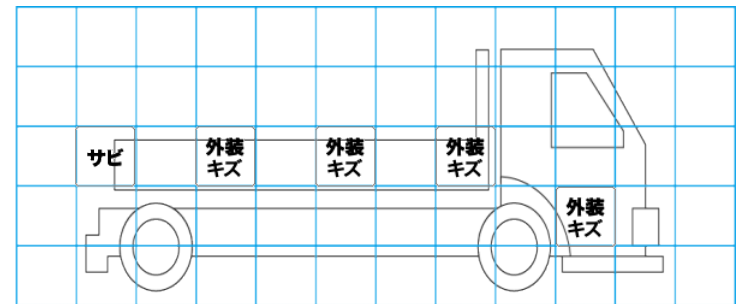
特記事項 キャブ内、キズ、汚れ。
シフト少し重い。
助手席ドア内側へコミ、キズ。左ドアバイザー割れ。
エンジンキー2本。キーレスリモコン1ケ。
記録簿 有 (R2/3~R6/8)

【外装】						【ボデー内】					
外装キズ	外装へこみ	うき	曲がり	サビ	補修跡	割れ	庫内キズ	庫内へこみ	庫内穴あき	床汚れ
