車両情報				
車名	初年度登録	型式	形状	車台番号
いすゞ	令和 1年6月	2KG-CYJ77C	冷凍パン	CYJ77C-7006615
走行	馬力	シフト	ブレーキ	ボディ内寸
394,003km	380PS/279KW	M/T 7速	エア	長: 9,440 mm 幅: 2,270 mm 高: 2,430 mm 門高: 2,270 mm

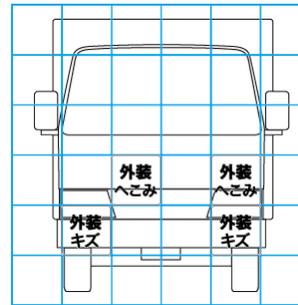
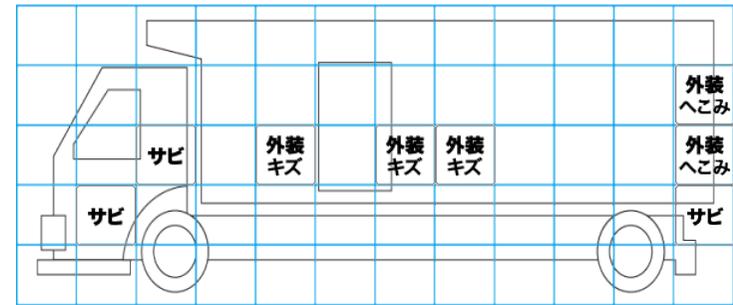
【外装】

特記事項 キャブ内、キズ、汚れ。キャブ右側修復跡有り、右ドア位置ズレ。
 インパネポケット欠品。キャブ内照明不灯。助手席灰皿欠品。
 フロントパネル凹み、スレ。バックランプ左右ブラケット曲がり。ナンバー灯左右サビ、腐食、外れ不灯(要交換)。
 F左バンパーステップ欠品。Fバンパー右側コーナーカバー欠品。
 エンジンキー3本(1本キーレス付)。ボディキー4本(シリンダー固着使用不可)。
記録簿 有 (R5/1)

外装状態			
キャブコーション	フレーム番号	フレームのさび	飛石
有	確認済	小	点傷有

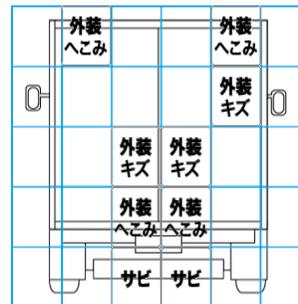
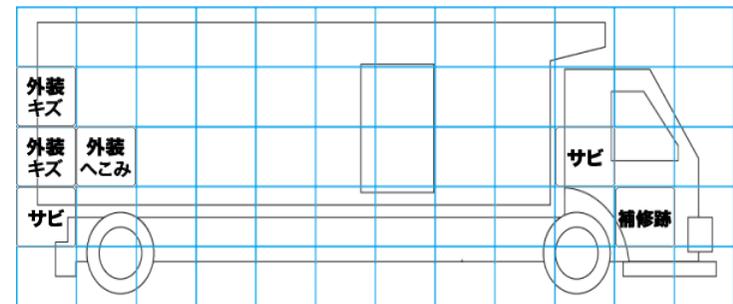
【ボデー内】

上物仕様			
上物名	メーカー	型式「製造番号」	年式
冷凍パン	日本トレクス	「20-1822-66-1」	令和 1年
【備考】 断熱材: サイド75mm, リヤ75mm, ラッシングレール2段, ショロダレレール4列, 水抜き穴前後2対, 庫内灯2列, 左サイド扉観音式, リヤ台枠ヘコミ。			
冷凍機/直結	菱重	TDS70A-L2 「T946200138BL」	令和 1年
【備考】 -30℃設定 +6.5℃→-7.2℃ (1h) 確認。2エバ, リヤエバ内寸高さ2200mm, 稼働時間2828h。			
格納ゲート	極東開発工業	CG1003E-B3MRA2 「19T036552N」	令和 1年
【備考】 PG寸法: 全長1575mm, 全幅2390mm, 有効長1380mm, 有効幅2315mm, 庫内リモコン付, ラジコン付, 左ロックホルダー欠品, 右ロックホルダー割れ, シリンダー左右漏れ。
