車両情報				
車名	初年度登録	型式	形状	車台番号
いすゞ	令和 1年5月	2RG-FRR90T2	アルミウイング	FRR90-7138447
走行	馬力	シフト	ブレーキ	ボディ内寸
314,246km	240PS/177KW	M/T 6速	エア	長: 6,230 mm 幅: 2,410 mm 高: 2,400 mm 門高: 2,290 mm

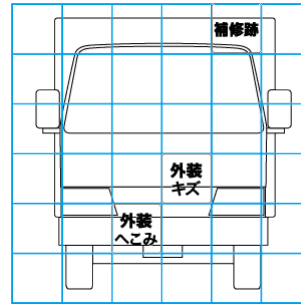
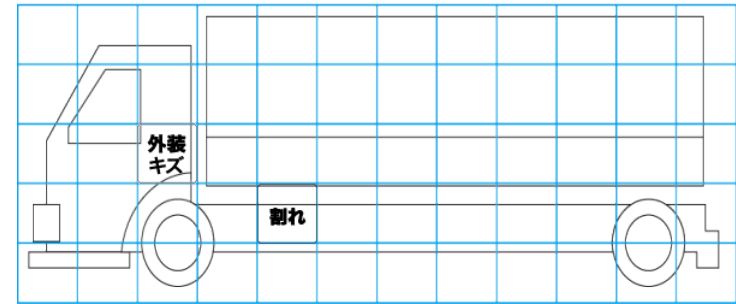
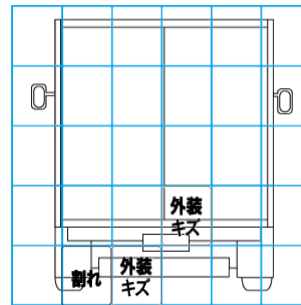
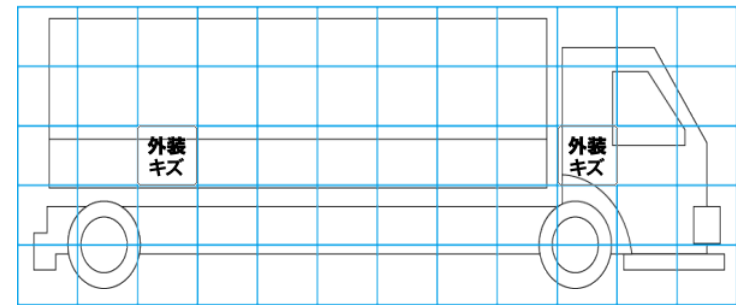
**特記事項** アイドリングストップ付き。キャブ内キズ・汚れ。左フォグランプ不灯。  
 リヤクロスメンバー曲がり。センターコンソール蓋ロック欠品。  
 エンジンキー2本。ポデーキー2本。  
**記録簿** 有 (R4/5、R5/5)

上物仕様			
上物名	メーカー	型式「製造番号」	年式
アルミウイング	日本フルハーフ	DMS 「W6HK586」	令和 1年
【備考】 鳥居型引き出しフック5対。ラッシングレール2段。庫内灯3ケ。庫内内張り前方左割れ。左サイドバンパー前方割れ。リヤステップ左側割れ。左前車高灯割れ。左前キャストング補修跡有り。			
【備考】			
【備考】

外装状態			
キャブコーション	フレーム番号	フレームのさび	飛石
有	確認済	無	点傷有
