車両情報				
車名	初年度登録	型式	形状	車台番号
三菱ふそう	令和 1年2月	TPG-FEB50	ドライバン	FEB50-572411
走行	馬力	シフト	ブレーキ	ボディ内寸
218.437km	150PS/110KW	A/T デュオニック 6速	ハキューム	長: 4,490 mm 幅: 2,100 mm 高: 2,210 mm 門高: 2,050 mm

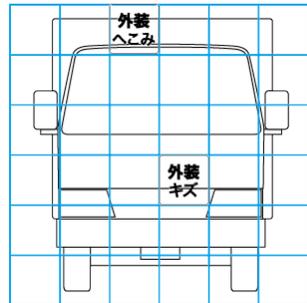
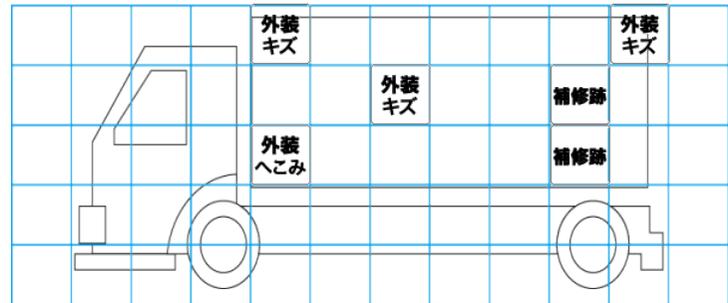
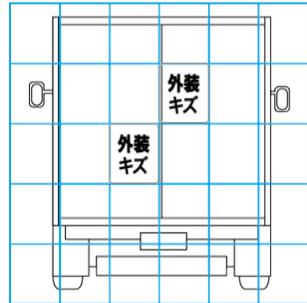
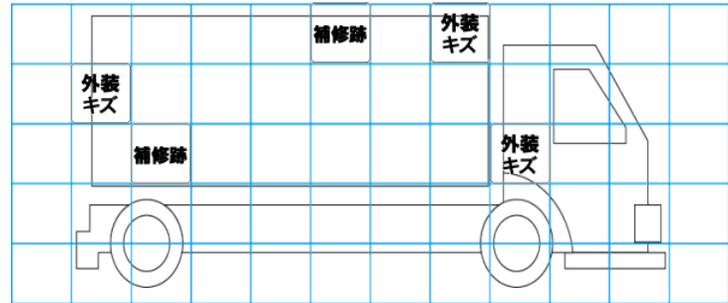
外装状態			
キャブコーション	フレーム番号	フレームのさび	飛石
有	確認済	無	点傷有

特記事項 キャブ内キズ・汚れ。キャブルーフヘコミ。キャブフロア、左右ビラー歪み。リヤ右ショックアブソーバーにじみ。助手席シート破れ。エンジンキー1本（スペア無し）。ポデーキー1本。キーレスリモコン1ヶ。

上物仕様			
上物名	メーカー	型式「製造番号」	年式
ドライバン	パプコ	F916G1718J	令和 1年
【備考】 ラッシングレール2段。マルカンフック6対。庫内灯3ヶ。左サイド扉スライド式。庫内左右内張り穴あき。ポデー左右補修跡有り。			
パワーゲート/格納ゲート	パプコ	PRAK10-6484N 「S91001811」	平成30年
【備考】 PG寸法: 全長1170mm。全幅2080mm。有効長1010mm。有効幅1900mm。最大荷重1000kg。庫内スイッチ付き。カートストッパー左ロック不良。プラットホーム左右モール割れ。			
【備考】

【外装】					【ポデー内】					
外装キズ	外装へこみ	うき	曲がり	サビ	補修跡	割れ	庫内キズ	庫内へこみ	庫内穴あき	床汚れ
