車両情報				
車名	初年度登録	型式	形状	車台番号
いすゞ	平成27年2月	TRG-NPR85AN	アルミウイング	NPR85-7051052
走行	馬力	シフト	ブレーキ	ボディ内寸
26,012km	150PS/110KW	A/T スムーサー	パキュム	長: 4,370 mm 幅: 2,100 mm 高: 2,000 mm 門高: 1,890 mm

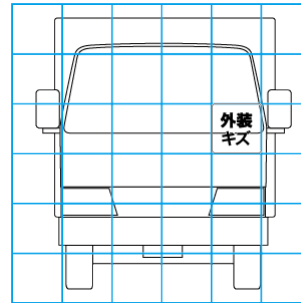
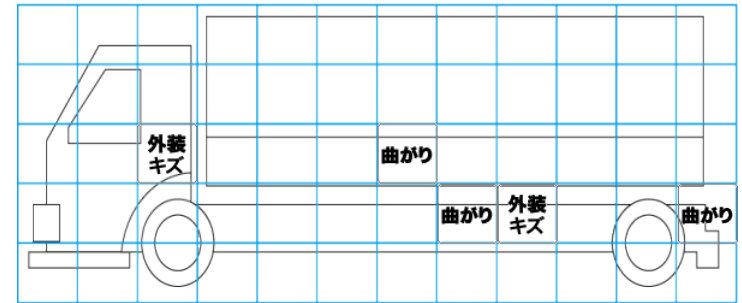
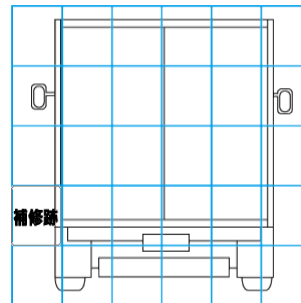
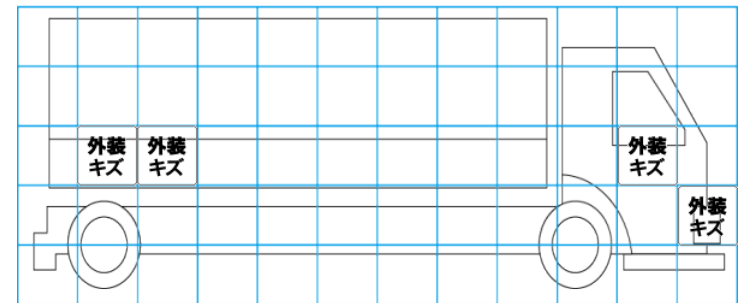
上物仕様			
上物名	メーカー	型式「製造番号」	年式
アルミウイング	日本フルハーフ	DMM 「W2DG477」	平成27年
【備考】*ボディーキズ品(施錠不可)。ラッシンググレー1段。マルカンフック5対。鳥居型引出しフック3対。庫内灯2ケ。左側アオリセイコーラック曲がり、開閉時渋り有り。左側アオリ当たりゴム欠品、ブラケット曲がり。			
【備考】			
【備考】

外装状態			
キャブコーション	フレーム番号	フレームのさび	飛石
有	確認済	無	飛石有(リペア不可)

【外装】					【ボデー内】					
外装キズ	外装へこみ	うき	曲がり	サビ	補修跡	割れ	庫内キズ	庫内へこみ	庫内穴あき	床汚れ
