車両情報				
車名	初年度登録	型式	形状	車台番号
いすゞ	平成29年3月	QPG-CYZ77B	土砂禁ダンプ	CYZ77B-7000261
走行	馬力	シフト		ブレーキ
218.463km	380PS/279KW	セミア/T	スムーサー 12速	エア
		長: 6,980 mm	幅: 2,180 mm	高: 1,180 mm
		高: 1,180 mm	門高: mm

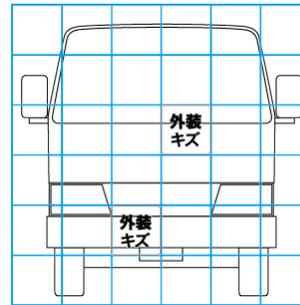
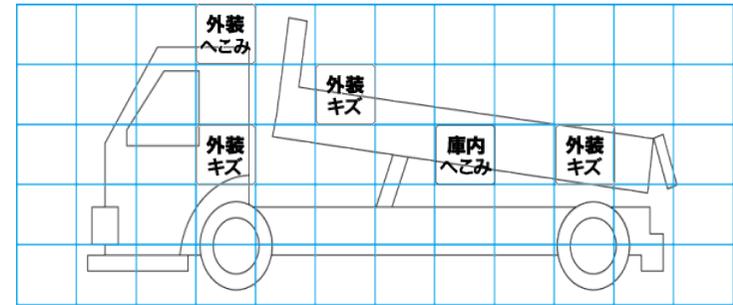
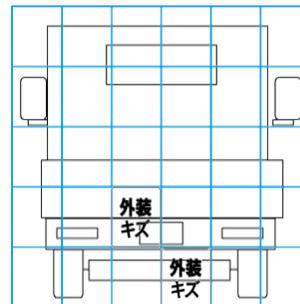
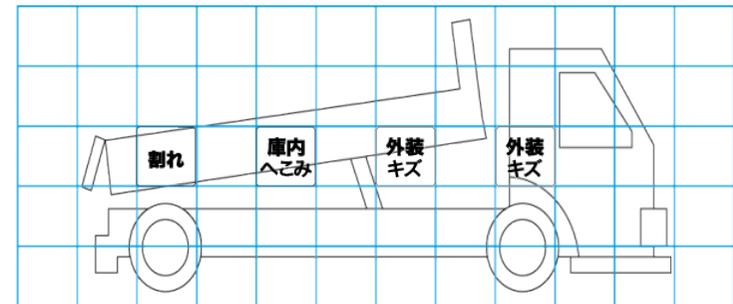
【外装】

特記事項 キャブ内キズ、汚れ。アイドリングストップ付き。インパネポケット欠品。キャブルーフ左後方へこみ。エンジンキー1本(スベア無し)。キーレスリモコン1ヶ。燃料タンクキー1本(固着の為ロック出来ず)。尿素タンクキー1本。運転席ドアヒンジ曲がり、スレ有り(開閉時フロントサイドパネルと干渉有り)。
記録簿 ○

上物仕様			
上物名	メーカー	型式「製造番号」	年式
土砂禁ダンプ	小平産業	DM17-10L 「1702002」	平成29年
【備考】アルミ仕様ダンプ。電動天蓋付き。リヤ水密パッキン付き。作業灯2ヶ。床板へこみ、浮き有り。右リヤアオリ上部亀裂有り。板厚 床6mm サイド4mm 前立て4mm リヤ6mm			
【備考】			
【備考】

外装状態			
キャブコーション	フレーム番号	フレームのさび	飛石
有	確認済	中	点傷有
