車両情報				
車名	初年度登録	型式	形状	車台番号
三菱ふそう	令和 4年3月	2PG-FS74HZ	冷凍ウィング	FS74HZ-530780
走行	馬力	シフト	ブレーキ	ボディ内寸
466,407km	394PS/290KW	A/T シフトパイロット 12速	エア	長: 9,360 mm 幅: 2,350 mm 高: 2,570 mm 門高: 2,380 mm

上物仕様			
上物名	メーカー	型式「製造番号」	年式
冷凍ウィング	矢野特殊自動車	WPA3417-3 「B220040」	令和 4年1月
【備考】 ラッシングレール3段、LED庫内灯6ヶ、エアリブ、パレティナガイド、水抜き穴前後4ヶ所、エアラインレール、サーキュレーター4ヶ、キーストン、ジョロダーレール 4列、断熱厚みリヤ50mmサイド50mm、庫内キズ汚れ有り、フェリーフック、ステンレスフェンダー、左川樹脂工具箱			
冷凍機/直結 (スタンバイ付)	菱重	TDJS100A-L2 「146400276BL」	令和 3年
【備考】 -30度設定、1時間運転11.1℃→-7.6℃確認			
【備考】

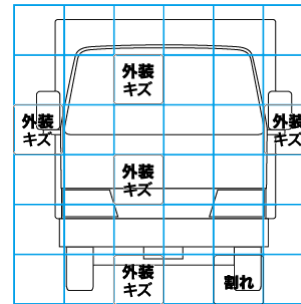
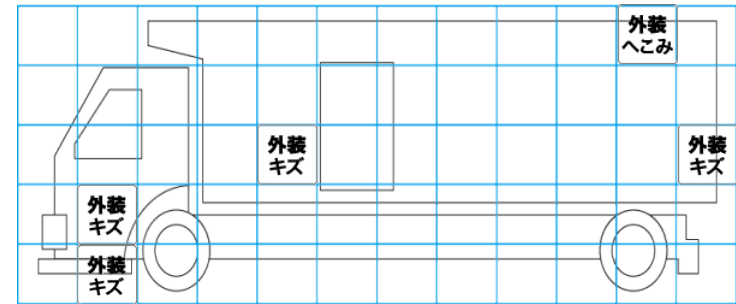
【外装】

外装状態			
キャブコーション	フレーム番号	フレームのさび	飛石
有	確認済	無	飛石有(リペア可)

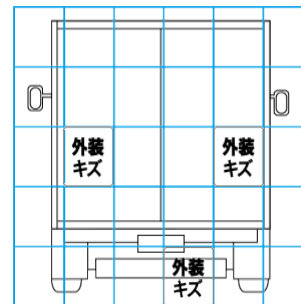
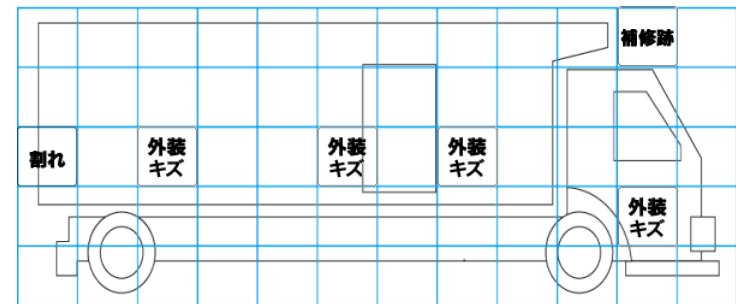
【ボデー内】

外装キズ	外装へこみ	うき	曲がり	サビ	補修跡	割れ	庫内キズ	庫内へこみ	庫内穴あき	床汚れ
------	-------	----	-----	----	-----	----	------	-------	-------	-----
