車両情報				
車名	初年度登録	型式	形状	車台番号
いすゞ	令和 3年6月	2PG-FRR90T2	冷凍パン	FRR90-7169175
走行	馬力	シフト	ブレーキ	ボディ内寸
192.183km	240PS/177KW	M/T 6速	エア	長: 6,160 mm 幅: 2,260 mm 高: 2,130 mm 門高: 2,110 mm

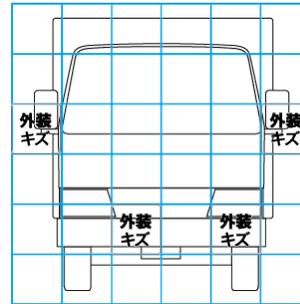
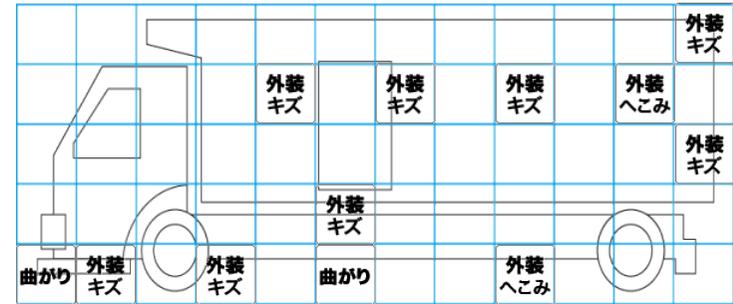
【外装】

特記事項 ドアロック付きリモコンエンジンキー1本(リモコン不動、ポデーキー1本、突入防止装置左右コーナープロテクター欠損、荷箱後端庇曲り、F泥除けゴム切れ)
記録簿 無()

外装状態			
キャブコーション	フレーム番号	フレームのさび	飛石
有	確認済	無	点傷有

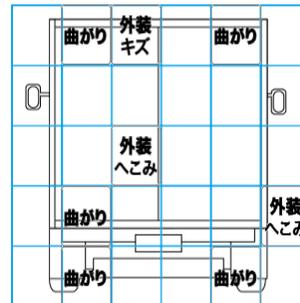
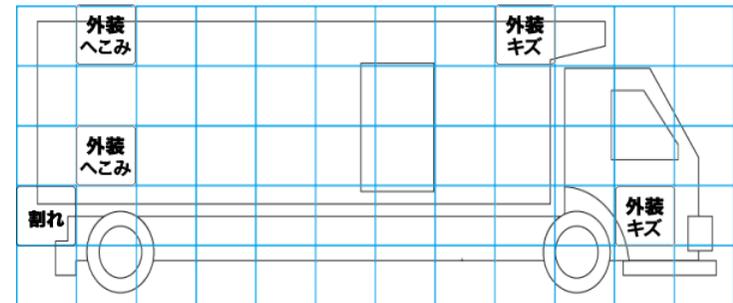
【ボデー内】

上物仕様			
上物名	メーカー	型式「製造番号」	年式
冷凍パン	東プレ	「H210188」	令和 3年4月
【備考】 ラッシングレール2段、LED庫内灯3ヶ、パレティナガイド、キーストン、水抜き穴前後4ヶ所、ジョロダレール4列、埋め材、R観音90度ストッパー、断熱厚みリヤ75mmサイド75mm、左片開き式サイドドア、庫内キズ汚れ有り、アルミサイドバンパー、ステンレスリヤエンター、右側ステンレス工具箱、			
冷凍機/直結	東プレ	XV82LOCRA0-U 「H210188」	令和 3年4月
【備考】 30℃～-30℃設定、1時間運転2.0℃→-18.5℃確認			
【備考】
