車両情報				
車名	初年度登録	型式	形状	車台番号
いすゞ	平成28年3月	TKG-FRR90T2	アルミウイング	FRR90-7092576
走行	馬力	シフト	ブレーキ	ボディ内寸
581,627km	240PS/177KW	M/T 6速	エア	長: 6,240 mm 幅: 2,400 mm 高: 2,430 mm 門高: 2,320 mm

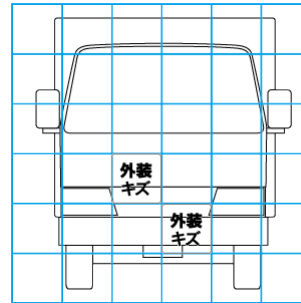
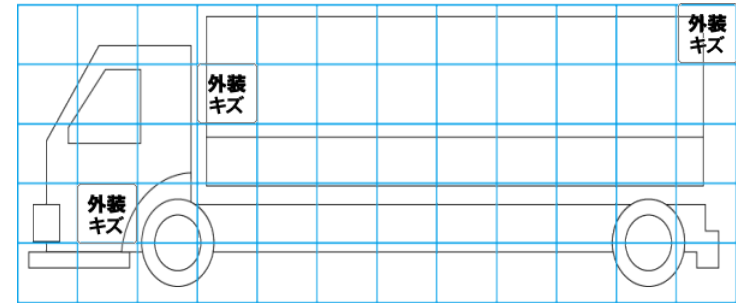
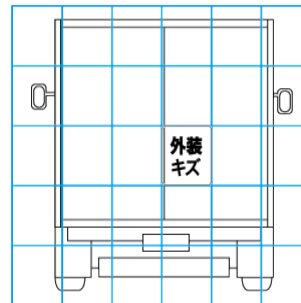
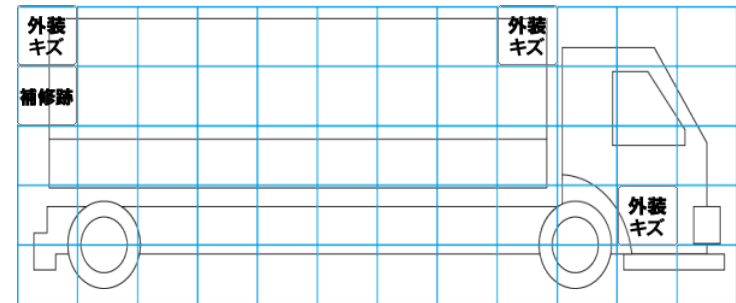
外装状態			
キャブコーション	フレーム番号	フレームのさび	飛石
有	確認済	無	点傷有

【外装】

【ボデー内】

外装キズ	外装へこみ	うき	曲がり	サビ	補修跡	割れ	庫内キズ	庫内へこみ	庫内穴あき	床汚れ
------	-------	----	-----	----	-----	----	------	-------	-------	-----
