車両情報				
車名	初年度登録	型式	形状	車台番号
日野	平成25年5月	TKG-FC9JKAG	アルミウイング	FC9JKA-13233
走行	馬力	シフト	ブレーキ	ボディ内寸
645.103km	210PS/154KW	M/T 6速	エア	長: 6,300 mm 幅: 2,390 mm 高: 2,420 mm 門高: 2,290 mm

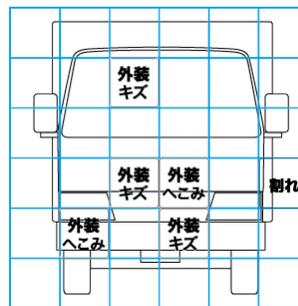
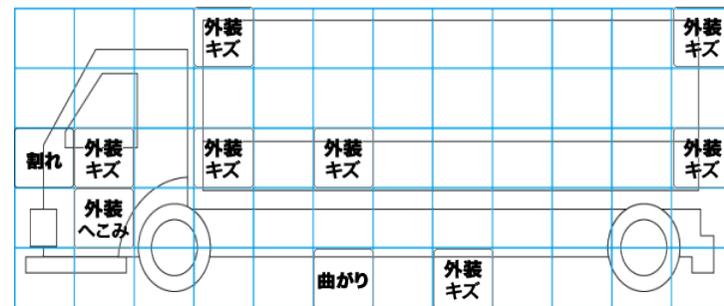
【外装】

特記事項 キャブ内キズ・汚れ(ヤニ汚れ大)。アイドルストップ付。フロント左コーナーパネル割れ。
エンジンキー2本・ボデーキー2本。
記録簿 無()

外装状態			
キャブコーション	フレーム番号	フレームのさび	飛石
有	確認済	無	飛石有(リペア 不可)

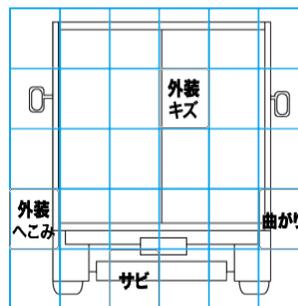
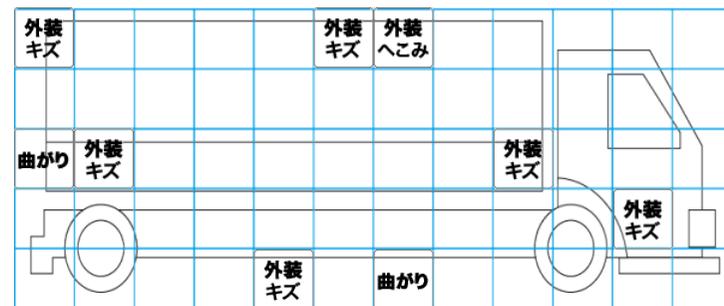
【ボデー内】

上物仕様			
上物名	メーカー	型式「製造番号」	年式
アルミウイング	トランテックス	HFCKB-MJKBNJ 「2KX7815」	平成25年
【備考】 鳥居型引出しフック5対。ラッシングレール2段。庫内灯3ケ(1ケ不灯)。床板汚れ有。 門口左右下部曲り・凹み。			
パワーゲート/跳ね上げゲート	トランテックス	TRAM10-1255 「S40407578」	平成25年
【備考】 PG寸法: 全長1555mm・全幅2415mm・有効長1300mm・有効幅2280mm。最大荷重1000kg。庫内リモコン付。開閉手動式。			
【備考】
