車両情報				
車名	初年度登録	型式	形状	車台番号
日野	平成29年6月	TKG-XZC605M	冷凍パン	XZC605-0016369
走行	馬力	シフト	ブレーキ	ボディ内寸
65,560km	136PS/100KW	A/T	ハキューム	長: 2,990 mm 幅: 1,610 mm 高: 1,820 mm 門高: 1,800 mm

上物仕様			
上物名	メーカー	型式「製造番号」	年式
冷凍パン	東プレ	「F172934」	平成29年5月
【備考】 断熱: サイド100mm/リヤ100mm。リヤ観音扉3枚。保冷カーテン。左サイドスライド扉。水抜き穴前後2対。ラッシングレール2段。庫内灯1個。			
冷凍機/直結 (スタンバイ付)	東プレ	MJ22LSC-N 「F172934」	平成29年5月
【備考】 -3.0°C設定 +22.5°C → -13.0°C 確認 (1h)。エ/バ床面高さ1540mm。スタンバイケーブル付。稼働時間3643h。			
【備考】

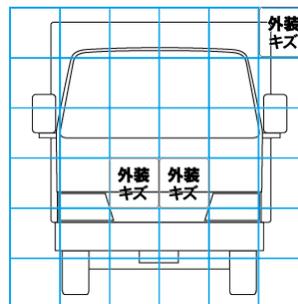
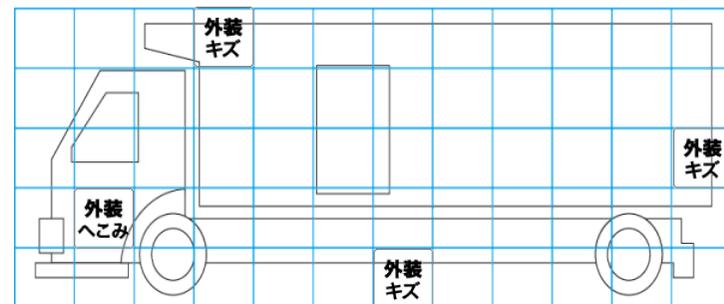
【外装】

外装状態			
キャブコーション	フレーム番号	フレームのさび	飛石
有	確認済	無	点傷有

外装キズ	外装へこみ	うき	曲がり	サビ	補修跡	割れ	庫内キズ	庫内へこみ	庫内穴あき	床汚れ
------	-------	----	-----	----	-----	----	------	-------	-------	-----
