車両情報				
車名	初年度登録	型式	形状	車台番号
日野	平成29年6月	TKG-XZC605M	冷凍バン	XZC605-0016487
走行	馬力	シフト	ブレーキ	ボディ内寸
75,363km	136PS/100KW	A/T 6速	ハキューム	長: 3,000 mm 幅: 1,600 mm 高: 1,810 mm 門高: 1,800 mm

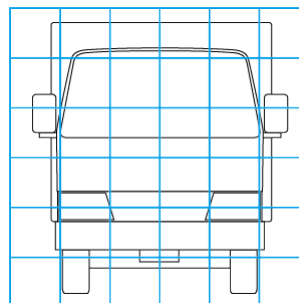
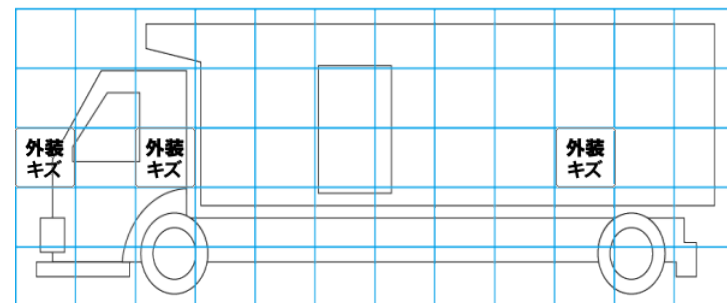
【外装】

外装状態			
キャブコーション	フレーム番号	フレームのさび	飛石
有	確認済	無	点傷有

外装キズ	外装へこみ	うき	曲がり	サビ	補修跡	割れ	庫内キズ	庫内へこみ	庫内穴あき	床汚れ
------	-------	----	-----	----	-----	----	------	-------	-------	-----
