車両情報				
車名	初年度登録	型式	形状	車台番号
日野	令和 3年10月	2RG-XZU605M	Wキャブ平	XZU605-0033802
走行	馬力	シフト	ブレーキ	ボディ内寸
12,685km	150PS/100KW	M/T 6速	ハキューム	長: 2,000 mm 幅: 1,610 mm 高: 375 mm 門高: mm

外装状態			
キャブコーション	フレーム番号	フレームのさび	飛石
有	確認済	無	点傷有

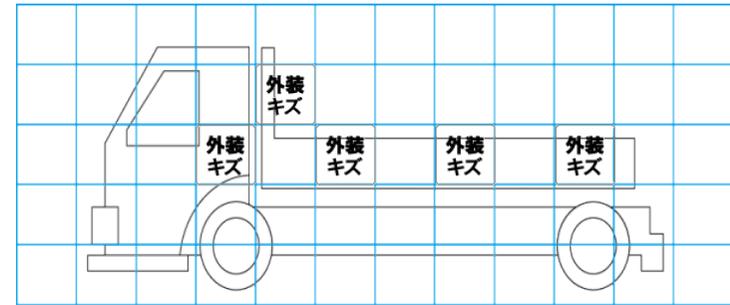
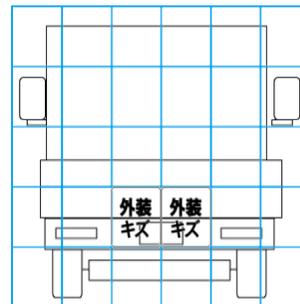
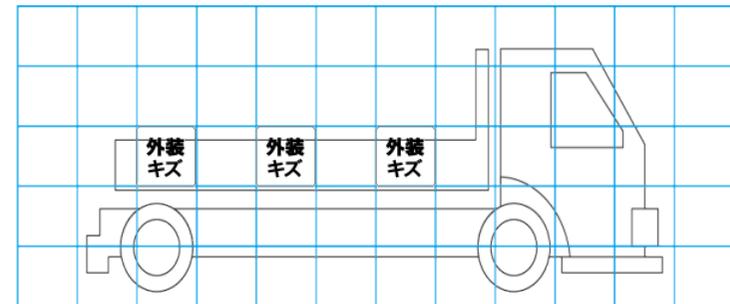
【外装】

外装キズ	外装へこみ	うき	曲がり	サビ	補修跡	割れ	庫内キズ	庫内へこみ	庫内穴あき	床汚れ
------	-------	----	-----	----	-----	----	------	-------	-------	-----
