車両情報				
車名	初年度登録	型式	形状	車台番号
いすゞ	平成25年9月	SKG-FSR90T2	冷凍ウィング	FSR90-7002980
走行	馬力	シフト	ブレーキ	ボディ内寸
589,274km	210PS/154KW	A/T スムーサー 6速	エア	長: 6,110 mm 幅: 2,210 mm 高: 2,230 mm 門高: 2,130 mm

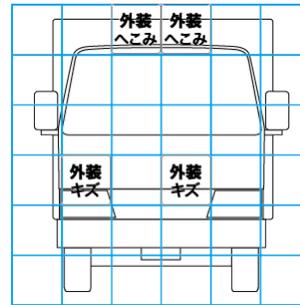
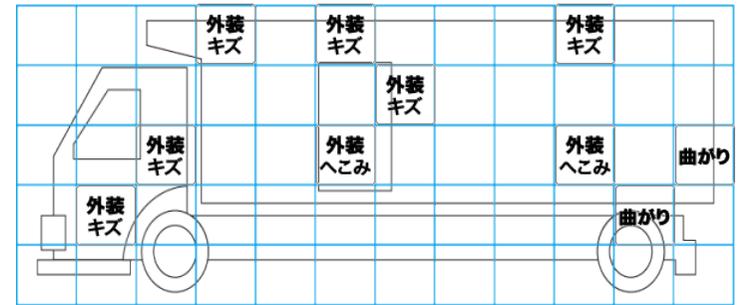
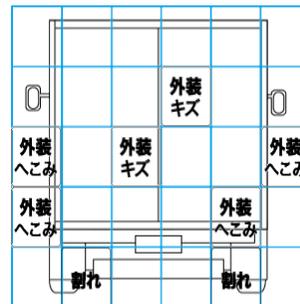
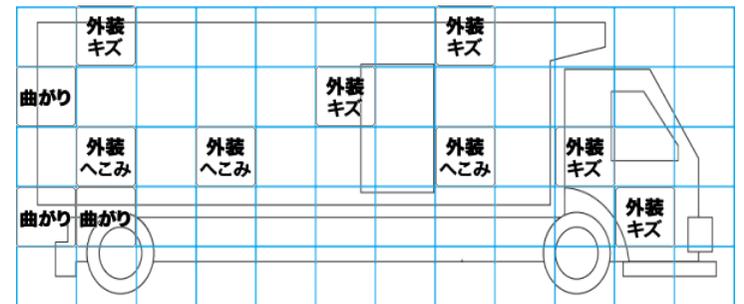
特記事項 キャブ内キズ・汚れ。運転席助手席灰皿欠品。インパネポケット欠品。
 キャブルーフ凹み。リヤバンパー両端欠け。
 エンジンキー4本(1本キーレス付、作動不良)、ポデーキー2本。
 記録簿 有 (H26/3~R6/8)

上物仕様			
上物名	メーカー	型式「製造番号」	年式
冷凍ウィング	日本トレクス	「13W-06158」	平成25年
【備考】 ラッシングレール2段。庫内灯4灯。左右リヤフェンダー曲がり。左右観音扉ヒンジ取付部曲がり。 右リヤアオリロック不良。			
冷凍機/直結	デンソー		
【備考】 コーションラベル欠品。 -32.0℃設定 +24.3℃ → -4.0℃ (1h) 確認。 稼動時間7259h。			
【備考】

外装状態			
キャブコーション	フレーム番号	フレームのさび	飛石
有	確認済	無	点傷有
