車両情報				
車名	初年度登録	型式	形状	車台番号
日野	令和 2年9月	2PG-FD2ABG	アルミウイング	FD2AB-120284
走行	馬力	シフト	ブレーキ	ボディ内寸
211,693km	240PS/177KW	A/T プロシフト 6速	エア	長: 6,260 mm 幅: 2,390 mm 高: 2,420 mm 門高: 2,320 mm

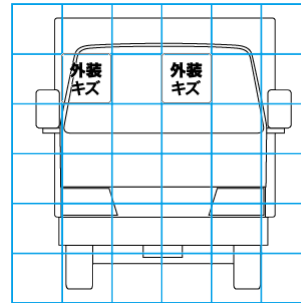
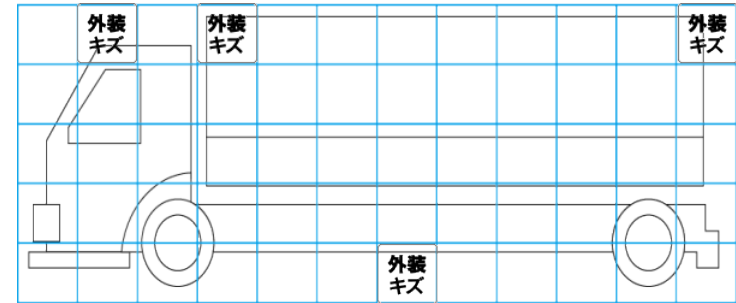
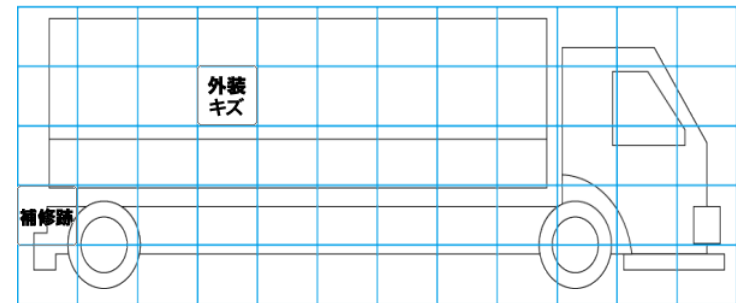
外装状態			
キャブコーション	フレーム番号	フレームのさび	飛石
有	確認済	無	点傷有

上物仕様			
上物名	メーカー	型式「製造番号」	年式
アルミウイング	トランテックス	「W060G74」	令和 2年9月
【備考】 ラッシングレール2段、LED庫内灯3列、引き出しフック5対、庫内キズ汚れ有り、アルミサイドバンパー			
【備考】			
【備考】

【外装】					【ボデー内】					
外装キズ	外装へこみ	うき	曲がり	サビ	補修跡	割れ	庫内キズ	庫内へこみ	庫内穴あき	床汚れ
