車両情報				
車名	初年度登録	型式	形状	車台番号
三菱ふそう	平成29年12月	TPG-FEB50	冷凍パン	FEB50-560206
走行	馬力	シフト	ブレーキ	ボディ内寸
134,393km	150PS/110KW	M/T 5速	ハキューム	長: 4,300 mm 幅: 1,980 mm 高: 1,860 mm 門高: 1,840 mm

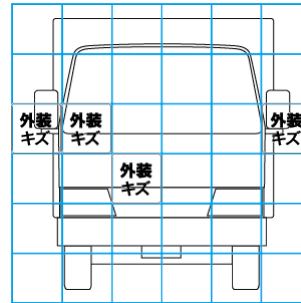
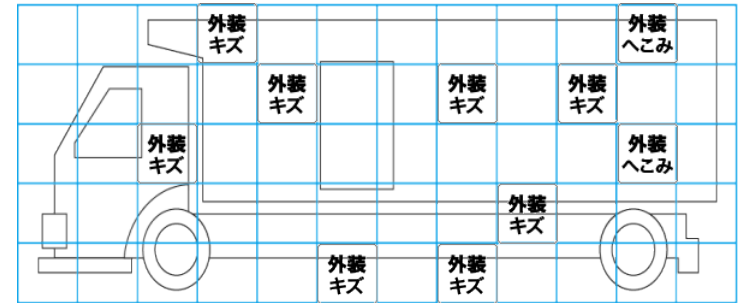
【外装】

外装状態			
キャブコーション	フレーム番号	フレームのさび	飛石
有	確認済	無	点傷有
