車両情報				
車名	初年度登録	型式	形状	車台番号
いすゞ	令和 3年3月	2RG-NNS88AN	アルミ平	NNS88-7000042
走行	馬力	シフト	ブレーキ	ボディ内寸
15,528km	150PS/110KW	M/T 6速	ハキューム	長: 4,430 mm 幅: 1,920 mm 高: 385 mm 門高: mm

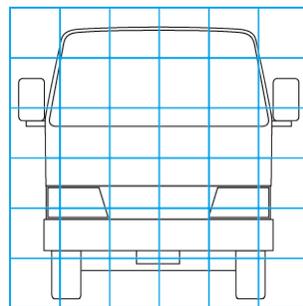
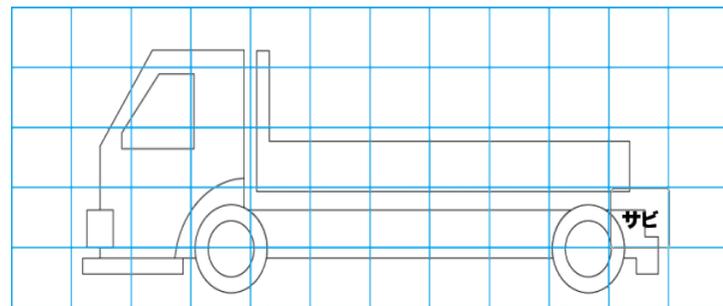
【外装】

外装状態			
キャブコーション	フレーム番号	フレームのさび	飛石
有	確認済	小	点傷有

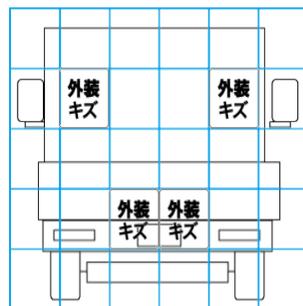
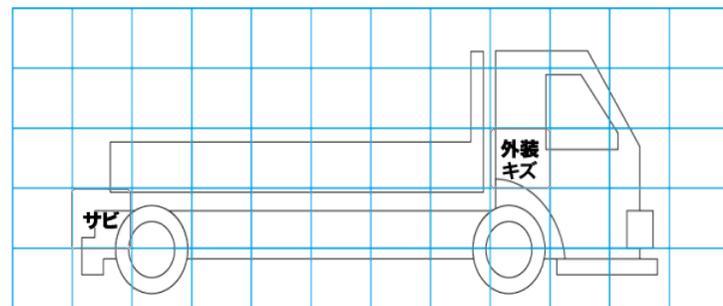
【ボデー内】

上物仕様			
上物名	メーカー	型式「製造番号」	年式
アルミ平	メーカー完成車		令和 3年
【備考】 煽り2方開 ロープフック サイド8対 ロープ穴4対 LED作業等2個 床板ササクレ・浮き有り			
パワーゲート/垂直ゲート	新明和工業	RE06-1134 「S11105544A」	令和 3年11月
【備考】 全長830mm 全幅1975mm 有効長700mm 有効幅1920mm 最大昇降質量800kg			
【備考】
