車両情報				
車名	初年度登録	型式	形状	車台番号
いすゞ	平成29年6月	QPG-CXZ77BT	ダンプ	CXZ77BT-7002724
走行	馬力	シフト	ブレーキ	ボディ内寸
490,144km	380PS/279KW	M/T 7速	エア	長: 5,090 mm 幅: 2,200 mm 高: 500 mm 門高: mm

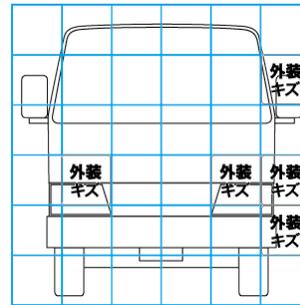
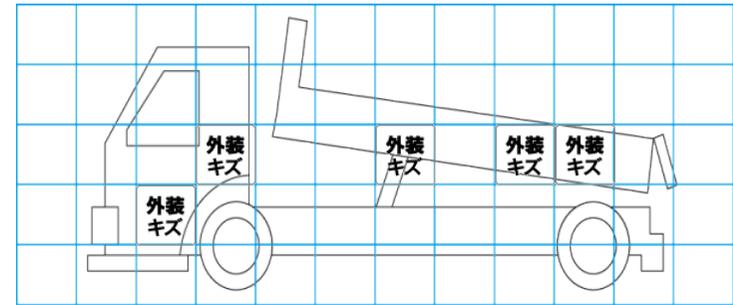
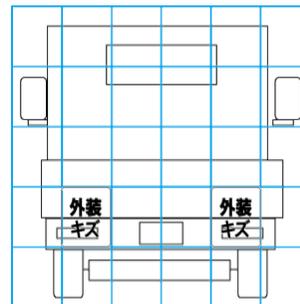
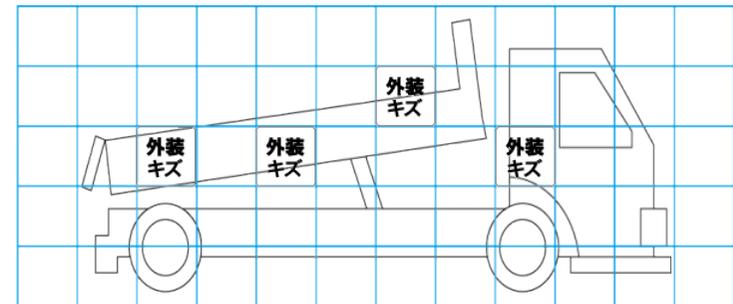
外装状態			
キャブコーション	フレーム番号	フレームのさび	飛石
有	確認済	無	飛石有(リペア不可)

【外装】				【ボデー内】						
外装キズ	外装へこみ	うき	曲がり	サビ	補修跡	割れ	庫内キズ	庫内へこみ	庫内穴あき	床汚れ
