車両情報				
車名	初年度登録	型式	形状	車台番号
UDトラックス	平成30年6月	2RG-BRR90T2	アルミウイング	BRR90-7000280
走行	馬力	シフト	ブレーキ	ボディ内寸
899,370km	210PS/154KW	M/T 6速	エア	長: 6,230 mm 幅: 2,400 mm 高: 2,370 mm 門高: 2,290 mm

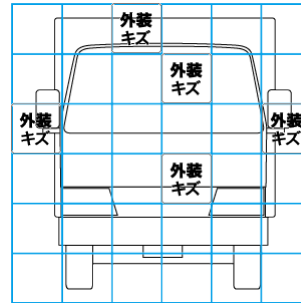
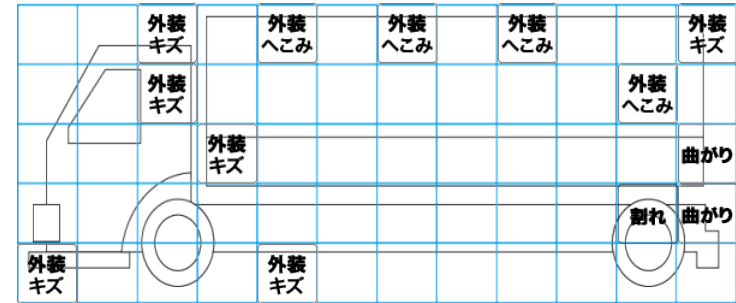
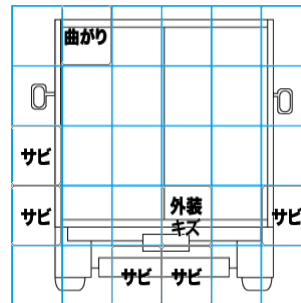
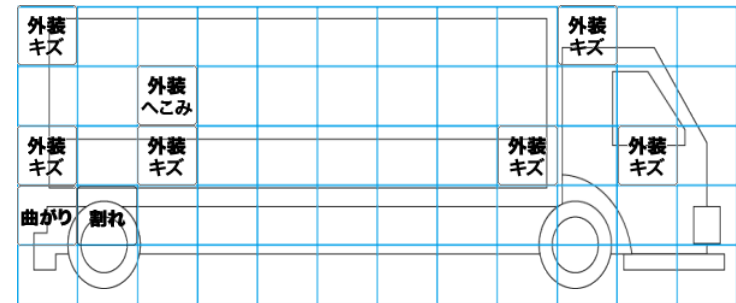
外装状態			
キャブコーション	フレーム番号	フレームのさび	飛石
有	確認済	中	飛石有(リペア不可)

【外装】					【ボデー内】					
外装キズ	外装へこみ	うき	曲がり	サビ	補修跡	割れ	庫内キズ	庫内へこみ	庫内穴あき	床汚れ
