車両情報				
車名	初年度登録	型式	形状	車台番号
UDトラックス	令和 1年12月	2PG-CG5CA	アルミウイング	JNCMB02G2KU045386
走行	馬力	シフト	ブレーキ	ボディ内寸
739,741km	390PS/287KW	A/T エスコット H/L 12速	エア	長: 9,630 mm 幅: 2,400 mm 高: 2,580 mm 門高: 2,500 mm

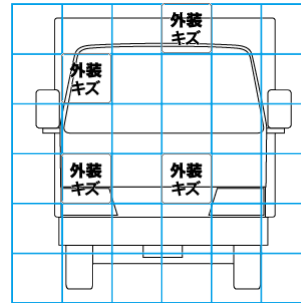
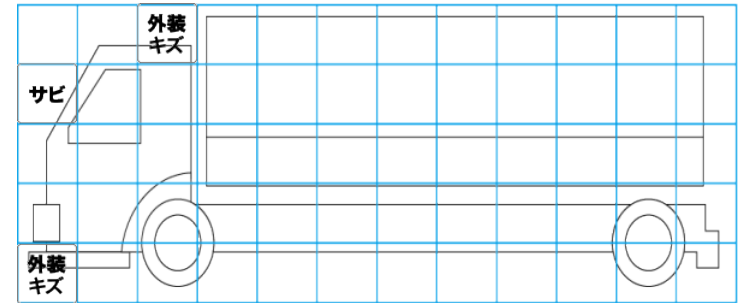
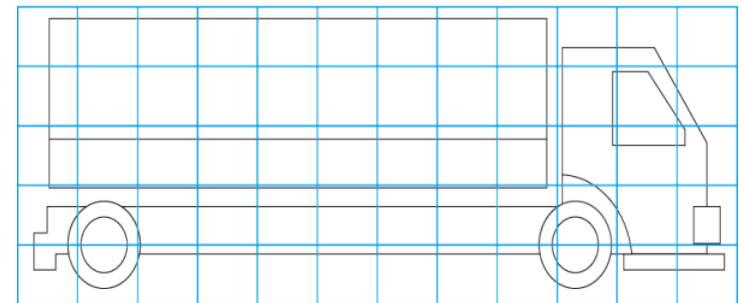
外装状態			
キャブコーション	フレーム番号	フレームのさび	飛石
有	確認済	無	飛石有(リペア 不可)

【外装】					【ボディ内】					
外装キズ	外装へこみ	うき	曲がり	サビ	補修跡	割れ	庫内キズ	庫内へこみ	庫内穴あき	床汚れ
