車両情報				
車名	初年度登録	型式	形状	車台番号
UDトラックス	令和 1年12月	2PG-CG5CA	アルミウイング	JNCMB02G5KU045219
走行	馬力	シフト	ブレーキ	ボディ内寸
719,068km	390PS/287KW	A/T エスコット 12速	エア	長: 9,630 mm 幅: 2,400 mm 高: 2,580 mm 門高: 2,500 mm

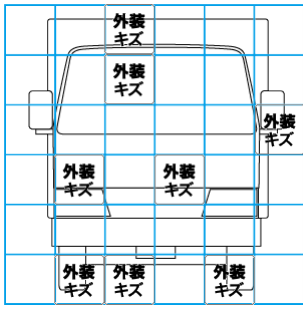
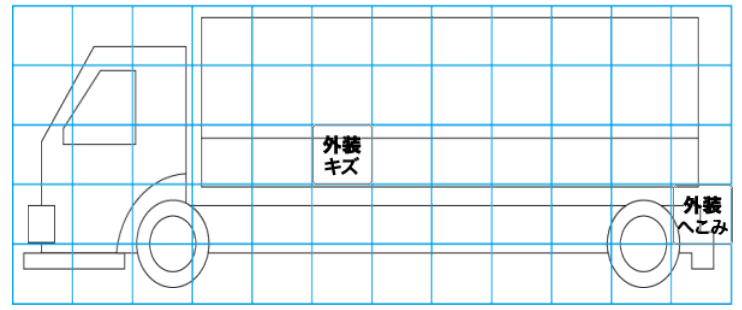
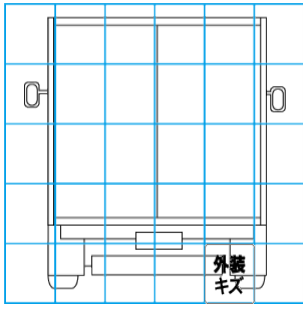
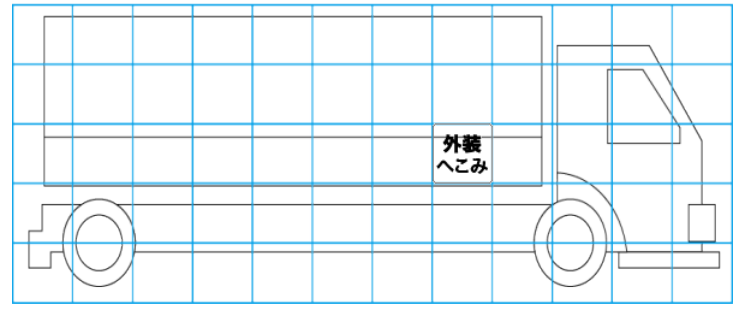
外装状態			
キャブコーション	フレーム番号	フレームのさび	飛石
有	確認済	無	飛石有(リペア 不可)

【外装】					【ボデー内】					
外装キズ	外装へこみ	うき	曲がり	サビ	補修跡	割れ	庫内キズ	庫内へこみ	庫内穴あき	床汚れ
