車両情報				
車名	初年度登録	型式	形状	車台番号
三菱ふそう	平成29年6月	QPG-FS64VZ	アルミウイング	FS64VZ-525152
走行	馬力	シフト	ブレーキ	ボディ内寸
451,335km	380PS/279KW	M/T 7速	エア-	長: 9,610 mm 幅: 2,410 mm 高: 2,640 mm 門高: 2,550 mm

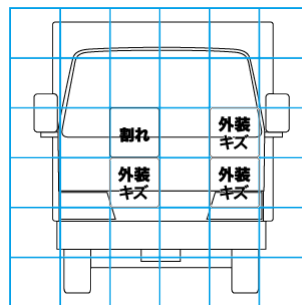
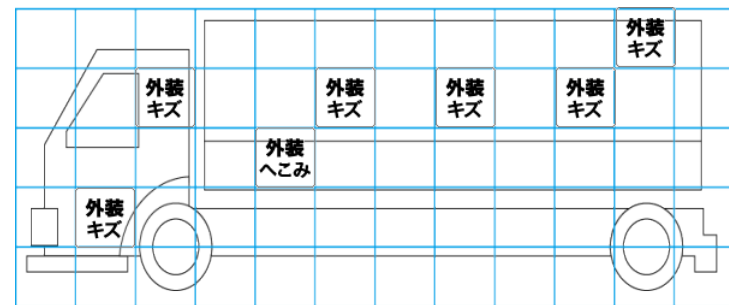
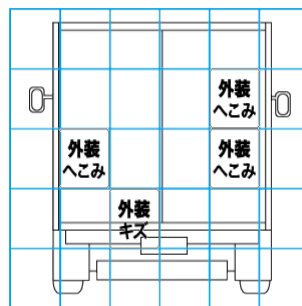
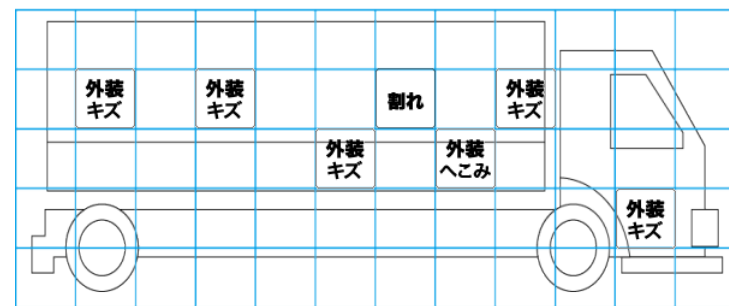
外装状態			
キャブコーション	フレーム番号	フレームのさび	飛石
有	確認済	小	亀裂

特記事項 キャブ内キズ・汚れ。インパネポケット欠品。右リヤ工具箱凹み蓋閉まらず。運転席ドアキーシリンダー回らない(キーレスリモコンで施錠可)。エンジンランプ(ウォーターポンプスピードセンサー異常)。注意力モニターランプ点灯。エンジンキー3本、キーレスリモコン1ヶ、燃料タンクキー1本。

【外装】				【ボデー内】						
外装キズ	外装へこみ	うき	曲がり	サビ	補修跡	割れ	庫内キズ	庫内へこみ	庫内穴あき	床汚れ
